# Restauratie van een polychroom afgewerkt sculptuur

Een voordonderzoek en restauratierapport over het conserveren en restaureren van een polychroom afgewerkte sculptuur.

Vera Berkeveld

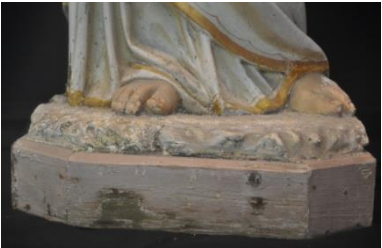
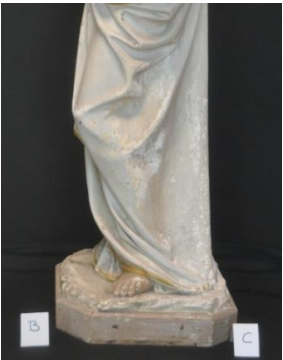
| <b>Foto 9:</b><br>BLOTE VOETEN, DIE LICHT GESPREID STAAN | <b>Foto 10:</b><br>CONTRAPOSTE HOUDING, DE LINKER KNIË IS GEBOGEN | <b>Foto 11:</b><br>DE LINKERHAND, DE WIJSVINGER ONTBREEKT |

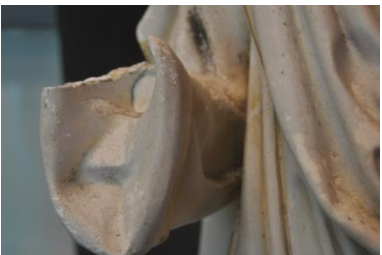
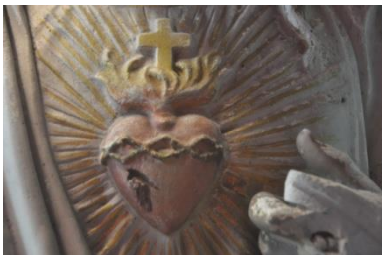
| <b>Foto 12:</b><br>DE HELE RECHTERHAND ONTBREEKT | <b>Foto 13:</b><br>LANG KRULLEND HAAR | <b>Foto 14:</b><br>MIDDEN OP DE BORST HET HEILIG HART |

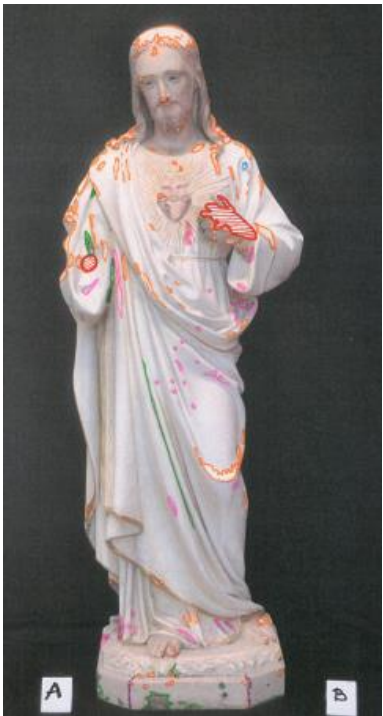
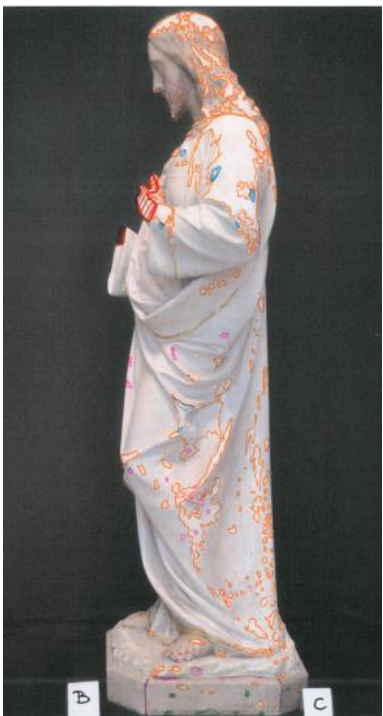
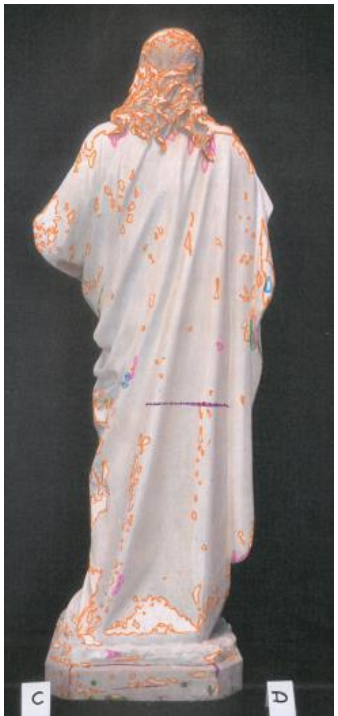
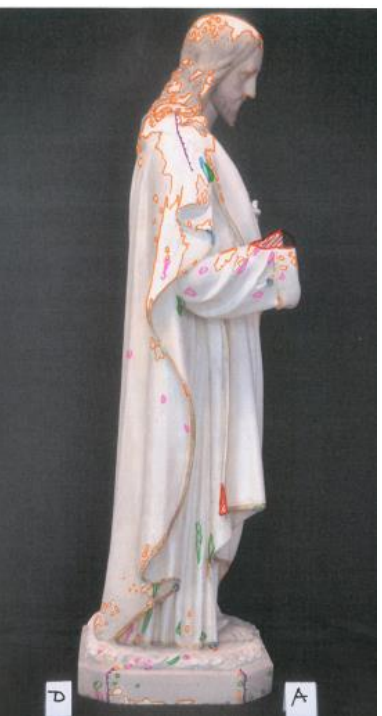
De schade die op het object aanwezig is, lijkt grotendeels veroorzaakt te zijn door waterschade. Waarschijnlijk is het water vanaf de bovenzijde naar beneden gelopen. Doordat er voornamelijk op de bovenzijdes van het object, zoals het hoofd en de ondergrond, veel sporen van beschadigingen te zien zijn, kan er aangenomen worden dat het beeld vermoedelijk bij een regenbui buiten heeft gestaan. Dit in een klein tijdsbestek, omdat het beeld anders geheel vergaan zou zijn (gipsen beelden staan normaliter niet buiten).

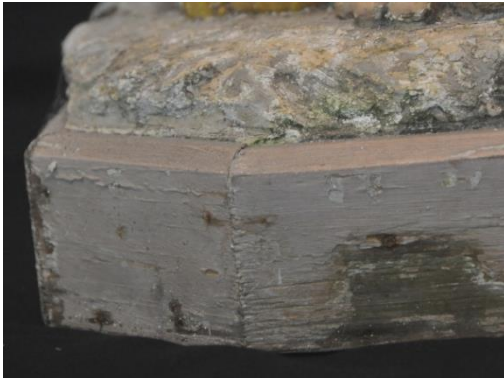
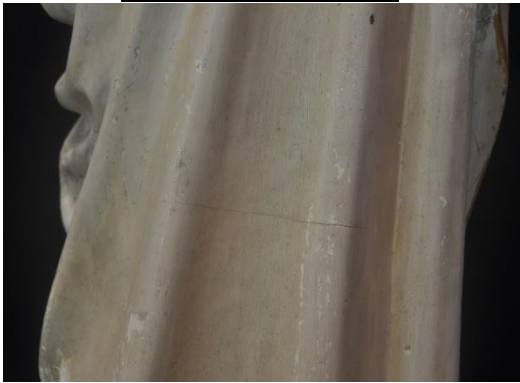
| Soort schade | Foto's | Zijde met bijschrift |
|---|---|---|
| <i>Barsten en scheuren</i> | <p><b>FOTO 20, ZIJDE AB, HOEK A</b></p> <p><b>FOTO 21, ZIJDE CD, ACHTERZIJD</b></p> | <p>Zijde AB<br/>Onderin sokkel</p> <p>Zijde BC<br/>Onderin sokkel</p> <p>Zijde CD<br/>Middenin de mantel<br/>Onderin de sokkel</p> <p>Zijde DA<br/>In de schouder<br/>Onderin de sokkel</p> |

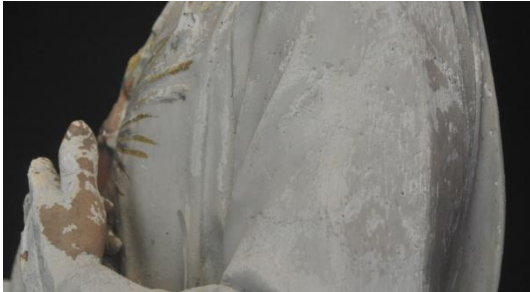
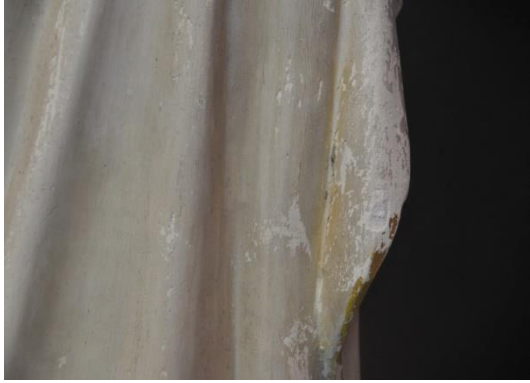
| Soort schade | Foto's | Zijde met bijschrift |
|---|---|---|
| <i>Lacunes in de drager</i> | <p><b>FOTO 21, ZIJDE BC, LINKER SCHOUDER</b></p> <p><b>FOTO 22, ZIJDE CD, DEEL VAN DE MANTEL</b></p> | <p>Zijde AB<br/>Linker schouder</p> <p>Zijde BC<br/>Linker schouder<br/>Middenin het gewaad<br/>Linker voet</p> <p>Zijde CD<br/>Rechterdeel mantel</p> <p>Zijde DA<br/>Rechter schouder</p> |

De lacunes in de drager (het gips) werden opgevuld met Polyfilla.

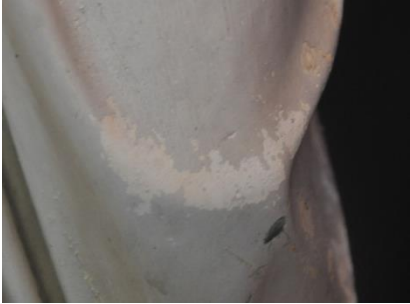
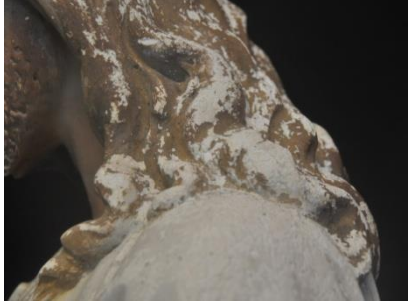
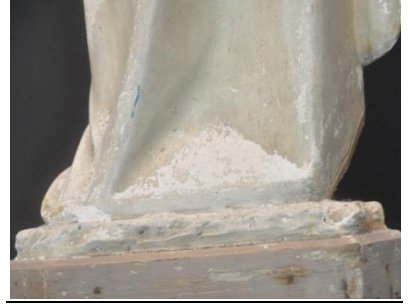
| <p><i>Afschilferende verflaag/Lacune in de verflaag</i></p> | <p><b>FOTO 23, ZIJDE AB, LINKER KNIE</b></p> <p><b>FOTO 24, ZIJDE BC, HAAR</b></p> <p><b>FOTO 25, ZIJDE CD, ONDERKANT EN SOKKEL</b></p> | <p>Zijde AB<br/>Hoofd<br/>Schouders<br/>Rechter (gebogen) knie<br/>Voeten</p> <p>Zijde BC<br/>hoofd<br/>Gehele linker schouder<br/>Voornamelijk onderkant mantel</p> <p>Zijde CD<br/>Hoofd<br/>Schouders<br/>Met name onderkant mantel<br/>Sokkel</p> <p>Zijde DA<br/>Hoofd<br/>Hele rechter schouder</p> |

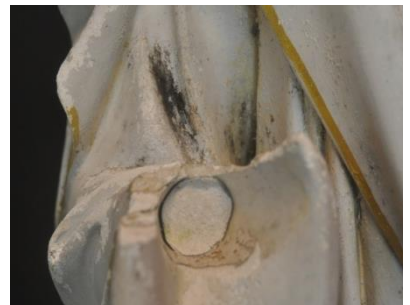
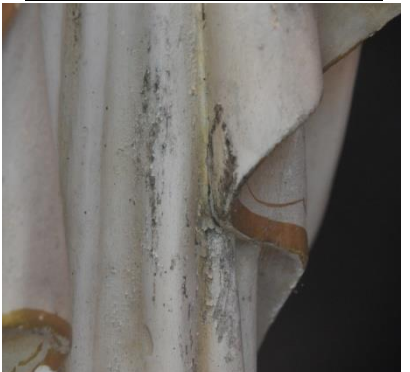
| <p><i>Schimmels</i></p> | <p><b>FOTO 26, ZIJDE AB, RECHTER HAND</b></p> <p><b>FOTO 27, ZIJDE DA, DEEL MANTEL</b></p> | <p>Zijde AB<br/>Rechter hand<br/>Plooien van mantel</p> <p>Zijde BC<br/>Sokkel</p> <p>Zijde CD<br/>Rechter arm<br/>Sokkel</p> <p>Zijde DA<br/>Rechter schouder<br/>Rechter hand<br/>Onderin de mantel<br/>Sokkel</p> |

Het weghalen van de schimmels wordt gedaan met waterstofperoxide (3%). Hierna worden de plekken afgewassen met ISO propanol. Dit voorkomt dat de schimmels terugkomen op het beeld.

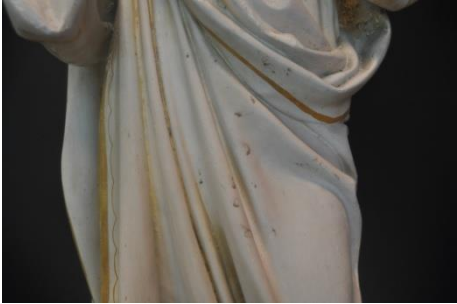
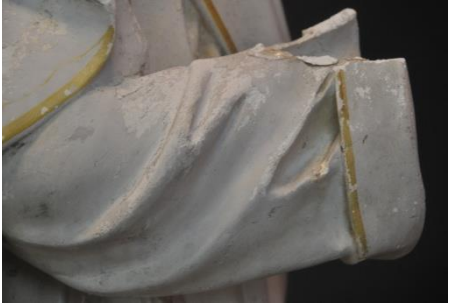
| <p><i>Vlekken</i></p> | <p><b>FOTO 28, ZIJDE AB, MIDDEN MANTEL</b></p> <p><b>FOTO 29, ZIJDE BC, ONTBREKENDE RECHTER HAND</b></p> | <p>Zijde AB<br/>Midden en onderin de mantel</p> <p>Zijde BC<br/>Midden van de mantel</p> <p>Zijde CD<br/>Over de gehele mantel (weinig)</p> <p>Zijde DA<br/>Rechter arm<br/>Sokkel</p> |

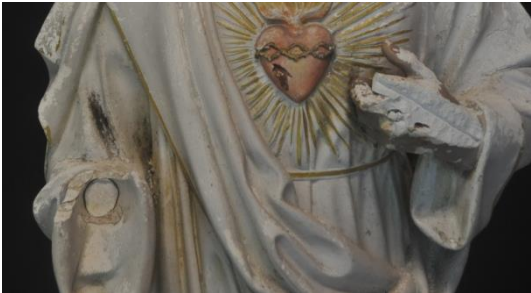
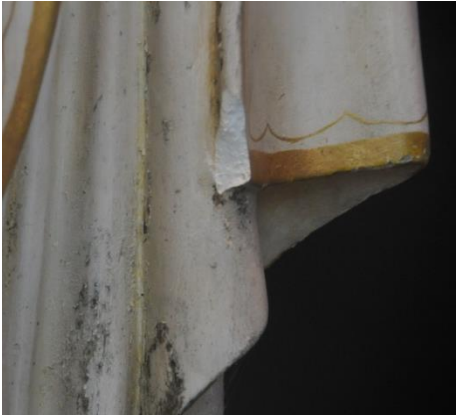
| <p><i>Ontbrekende delen</i></p> | <p><b>FOTO 30, ZIJDE AB, HEILIGE HART</b></p> <p><b>FOTO 31, ZIJDE DA, MANTEL</b></p> | <p>Zijde AB<br/>Linkerhand de halve bovenkant en de wijsvinger<br/>De gehele rechterhand</p> <p>Zijde BC<br/>idem</p> <p>Zijde CD<br/>n.v.t.</p> <p>Zijde DA<br/>Linkerhand de halve bovenkant en de wijsvinger<br/>De gehele rechterhand<br/>Punt van de mantel</p> |

De behandeling wordt zo behouden mogelijk gehouden en er zal daardoor weinig schade aan het object aangebracht worden. De invullingen zullen worden gedaan met Polyfilla. De ontbrekende hand zal, door middel van een mal, in gips worden gegoten.

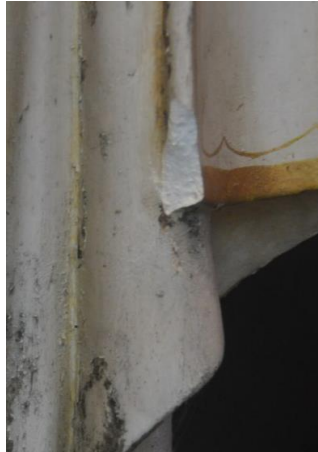
**FOTO 57;**

**LACUNE IN DE DRAGER**
