# Inspectierapport het Hoogeland Utrecht

| <b>Opdrachtgever</b> | Albert van Overhagen |
| <b>Adres</b> | Museumlaan 2 Utrecht |
| <b>Datum</b> | Mei 2016 |

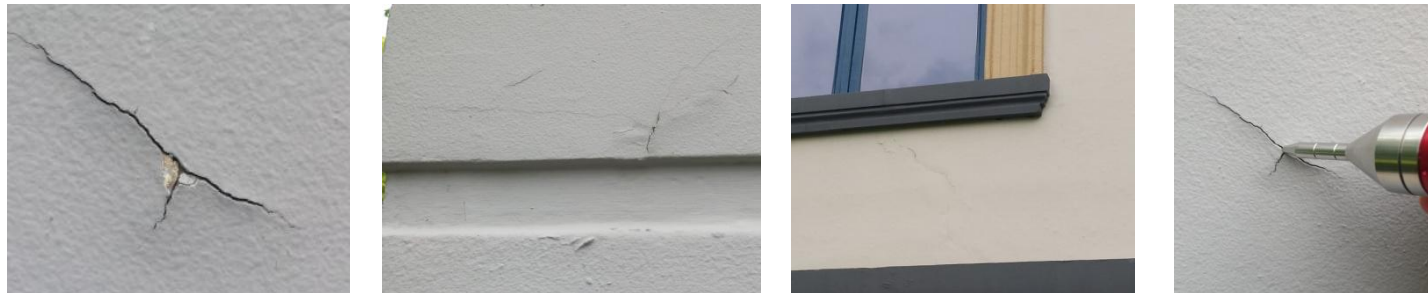
| <b>Gebrek</b><br><b>Conditie</b> score 4<br>Scheuren<br><br>A1 STEEN<br>A2 STEEN<br>A3 STEEN | <b>Foto's</b><br> | | |
| <b>Beschrijving</b><br>Scheuren in beton en het stucwerk kunnen vele oorzaken hebben. Constructieve beweging door verzakking, overbelasting, verkeerstrilling, (thermische)werking in de ondergrond, maar ook de combinatie met andere materialen zoals stalen delen. Constructieve scheuren kunnen een gevaar vormen voor de gebruikers. | | | |
| <b>Belang</b><br>Ernstig<br>Wanneer het de constructie aantast, is dit een ernstig gebrek. In dit geval zijn het alleen oppervlakkige scheuren. | <b>Intensiteit</b><br>Hoog<br>Het gebrek bevordert snel en moet dus op korte termijn worden behandeld. | <b>Omvang</b><br>10-30%<br>De scheuren komen voornamelijk voor aan de linkerkant van de zuid gevel. | <b>Meetinstrument</b><br>Visueel<br>Priem |

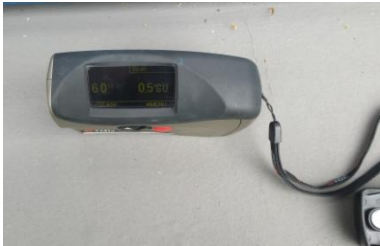
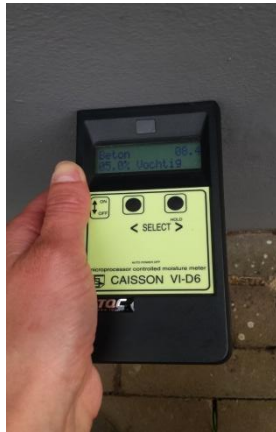
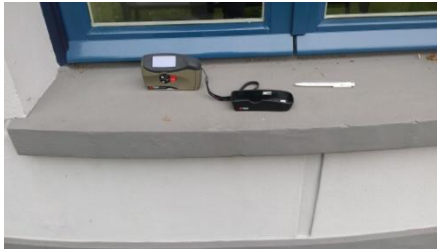
| <p><b>Gebrek</b></p> <p><b>Conditie score 1</b></p> <p>Glansverlies</p> <p><b>Conditie score 2</b></p> <p>Optrekkend vocht</p> <p>A4 STEEN</p> | <p><b>Foto's</b></p> <div></div> <div></div> <div></div> | | |
| <p><b>Beschrijving</b></p> <p>Glansverlies is het gevolg van de eerste fase van verwerking van een verflaag. UV-straling zorgt voor chemische reacties in de verflaag en hierdoor worden bindmiddelmoleculen aangetast en afgebroken. Watergedragen acrylaatverven hebben minder onder dit fenomeen te lijden dan traditionele Alkydharsverven.</p> <p>Een te hoog vochtgehalte is het gevolg van een onjuiste bouwkundige detaillering of onvoldoende bescherming van de ondergrond. Een te hoog vochtgehalte kan leiden tot ernstige vervolgschade. ‘</p> <p>Beton (350kg/cm) moet tussen de 1,3 en 3,6 vocht bevatten.</p> | | | |
| <p><b>Belang</b></p> <p>Glans: Serieus</p> <p>Wanneer de glans erg afwijkt van de gestelde eis, is dit een serieus gebrek.</p> <p>Vocht: Ernstig</p> <p>Wanneer de muur veel vocht bevat, kan dit ernstige gevolgen hebben voor de constructie en afwerking.</p> | <p><b>Intensiteit</b></p> <p>Midden</p> <p>Dit gebrek vordert langzaam dus moet op langere termijn worden behandeld.</p> <p>Hoog</p> <p>Het gebrek bevordert snel en moet dus op korte termijn worden behandeld.</p> | <p><b>Omvang</b></p> <p>&lt;2%</p> <p>Dit komt niet of nauwelijks voor in deze gevel.</p> <p>&lt;2%</p> <p>Dit komt niet of nauwelijks voor in deze gevel.</p> | <p><b>Meetinstrument</b></p> <p>Visueel</p> <p>Glansmeter:</p> <p><b><u>Gem. GU = 0,5</u></b></p> <p>Hygrometer</p> <p><b><u>Gem. vochtigheid = 5%</u></b></p> <p><b><u>Aan de vochtige kant</u></b></p> |

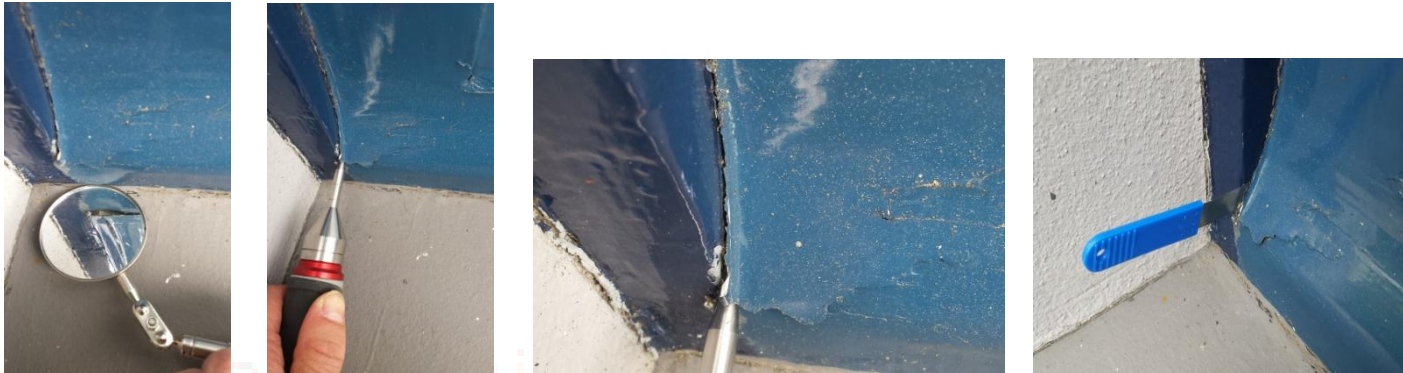
| <b>Gebrek</b><br><b>Conditie score 3</b><br>Scheurvorming in het hout<br><br>A6 HOUT | <b>Foto's</b><br> | | | |
| <b>Beschrijving</b><br>Scheuren in ondergronden kunnen tal van oorzaken hebben zoals: trillingen, samenstelling en aard van de ondergrond, onvoldoende diep aangelegde fundering, thermische lengteverandering, combinaties van verschillende materialen etc. | | | | |
| <b>Belang</b><br>Ernstig<br>Dit gebrek is ernstig omdat hierbij (regen)water in het hout kan dringen. In dit geval is dit een flinke scheur, dus ernstig. | <b>Intensiteit</b><br>Hoog<br>Het gebrek bevordert snel en moet dus op korte termijn worden behandeld. | <b>Omvang</b><br>2-10%<br>Dit komt in één kozijn in de zuid gevel voor | <b>Meetinstrument</b><br>Visueel<br>Spiegel<br>Priem | |

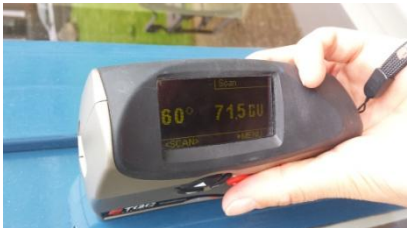
| <div><div><div>Gebrek</div><div>Conditiescore 1</div><div>Glansverlies</div><div>Conditiescore 2</div><div>Optrekkend vocht</div></div><div><div>A4 HOUT</div></div></div> | <div><div>Foto's</div><div><div></div><div></div><div></div><div></div></div></div> | | | |
| <div><div>Beschrijving</div><div><p>Glansverlies is het gevolg van de eerste fase van verwerking van een verflaag. UV-straling zorgt voor chemische reacties in de verflaag en hierdoor worden bindmiddelmoleculen aangetast en afgebroken. Watergedragen acrylaatverven hebben minder onder dit fenomeen te lijden dan traditionele Alkydharsverven.</p><p>Houtrot wordt veroorzaakt door schimmelsoorten die leven van de celwanden van het hout. Deze kunnen zich ontwikkelen bij een vochtpercentage hoger dan 20% en een gunstige temperatuur tussen de 20 en 30 graden Celsius. Houtrot is dikwijls het gevolg van onvoldoende bescherming van het hout en onjuiste bouwkundige detaillering (weinig of geen ventilatie).</p></div></div> | | | | |
| <div><div>Belang</div><div><div>Glans: Serieus</div><div>Wanneer de glans erg afwijkt van de gestelde eis, is dit een serieus gebrek.</div></div><div><div>Vocht: Ernstig</div><div>Wanneer het kozijn veel vocht bevat, kan dit ernstige gevolgen hebben voor de constructie en afwerking. En zal het kozijn geheel of deels vervangen moeten worden.</div></div></div> | <div><div>Intensiteit</div><div><div>Midden</div><div>Dit gebrek vordert langzaam dus moet op langere termijn worden behandeld.</div></div><div><div>Hoog</div><div>Het gebrek bevordert snel en moet dus op korte termijn worden behandeld.</div></div></div> | <div><div>Omvang</div><div><div>&lt;2%</div><div>Dit komt niet of nauwelijks voor in deze gevel.</div></div><div><div>&lt;2%</div><div>Dit komt niet of nauwelijks voor in deze gevel.</div></div></div> | <div><div>Meetinstrument</div><div><div>Visueel</div><div>Glansmeter</div><div>Gem. GU= 71,0</div><div>Hygrometer</div><div>Gem. vochtigheid= 11%</div><div>Goed niet te hoog</div></div></div> | |

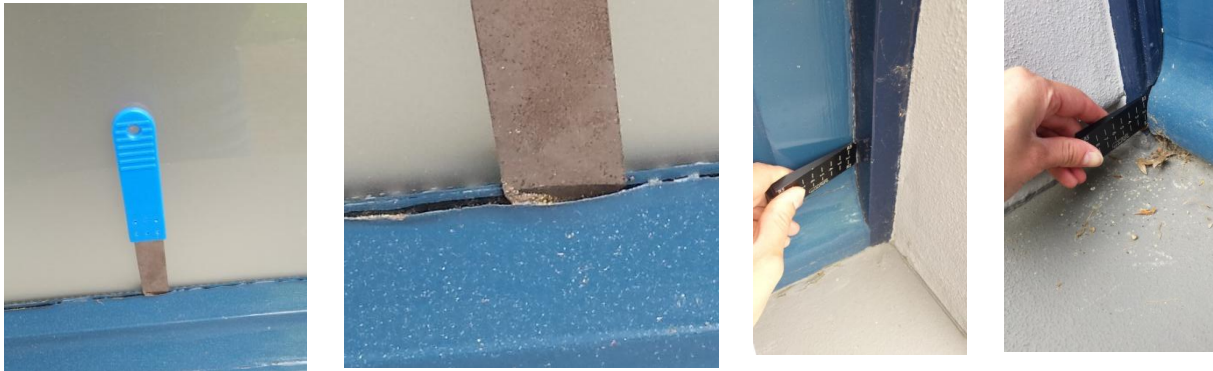
| <b>Gebrek</b><br><b>Conditiescore 3</b><br>Ondeugdelijke kitvoegen<br><b>Conditiescore 2</b><br>Omtrekspeling<br><br>A6 HOUT<br>A8 HOUT | <b>Foto's</b><br> | | | |
| <b>Beschrijving</b><br>Barst-, scheurvorming en onthechting van kitvoegen. Oorzaak is vaak veroudering of onjuiste keuze van kitsoort. Defecte afdichtingen beïnvloeden de duurzaamheid van het hout en het verfsysteem.<br>Tussen de draaiende delen in de constructie (zoals draairamen en deuren) en het omliggende kozijn moet voldoende ruimte zijn. Wanneer de omtrekspeling onvoldoende is kan dit zorgen voor mechanische schade aan de verflaag. Tevens heeft onvoldoende omtrekspeling een capillaire werking, waardoor vocht lang aanwezig zal zijn tussen de constructie. | | | | |
| <b>Belang</b><br>Kitvoegen: serieus<br>Dit is een serieus probleem omdat (regen)water in het kozijn kan komen. Dit is zeker het geval bij de zuid gevel<br><br>Omtrekspeling: serieus<br>Wanneer de mechanische beschadiging heeft gezorgd voor kale delen, kan het vocht indringen en zorgen voor vervolgschade | <b>Intensiteit</b><br>Hoog<br>Het gebrek bevordert snel en moet dus op korte termijn worden behandeld.<br><br>Midden<br>Dit gebrek vordert langzaam dus moet op langere termijn worden behandeld. | <b>Omvang</b><br>10-30%<br>Dit komt vooral voor in de onderdorpels van de kozijnen.<br><br>30-70%<br>Dit komt voor bij bijna alle kozijnen in de zuid gevel. | <b>Meetinstrument</b><br>Visueel<br>Voelermaat<br>Omtrekspelingswig | |

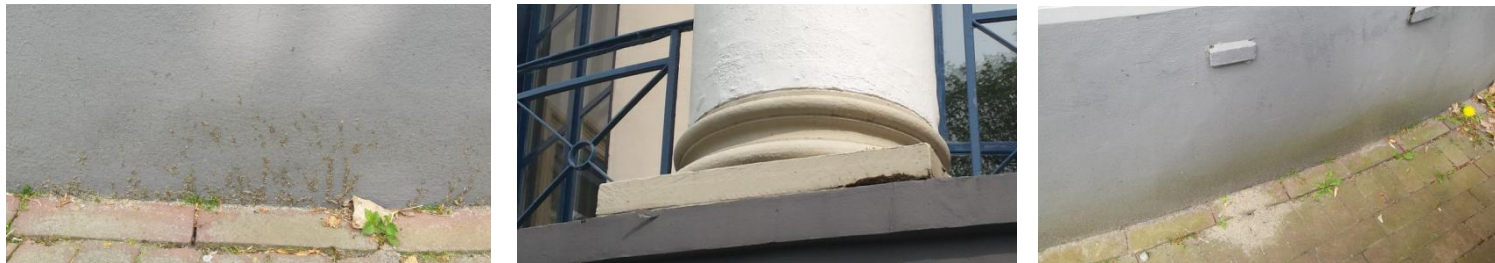
| <b>Gebrek</b><br><b>Conditie</b> score 1<br>Vervuild oppervlakte<br><b>Conditie</b> score 1<br>Mos en algaangroei<br><br>A10 STEEN<br>A12 STEEN | <b>Foto's</b><br> | | |
| <b>Beschrijving</b><br>De mate van vuilaanhechting heeft mede te maken met de structuur van de ondergrond. Hoe matter, ruwer en poreuzer de ondergrond is, des te makkelijker hecht het vuil zich vast aan het oppervlak.<br>Alg- en mosaangroei is het gevolg van een te vochtige ondergrond. Vochtige ondergronden zijn voor algen en mossen een voedingsbodem en hechten zich aan het oppervlak. | | | |
| <b>Belang</b><br>Vervuild: gering<br>Een vervuild oppervlak heeft geen grote gevolgen voor de afwerklaag of de constructie.<br><br>Mos en alg: gering<br>Een oppervlak met mos of algaangroei kan als gering belang worden beschouwd.<br>Wel moet de oorzaak (vocht) van de aangroei worden aangepakt. | <b>Intensiteit</b><br>Midden<br>Dit gebrek vordert langzaam dus moet op langere termijn worden behandeld.<br><br>Midden<br>Dit gebrek vordert langzaam dus moet op langere termijn worden behandeld. | <b>Omvang</b><br>10-30%<br>Dit komt over het algemeen allen in de onderkant van de zuid gevel voor.<br><br>10-30%<br>Dit komt over het algemeen allen in de onderkant van de zuid gevel voor. | <b>Meetinstrument</b><br>Visueel |

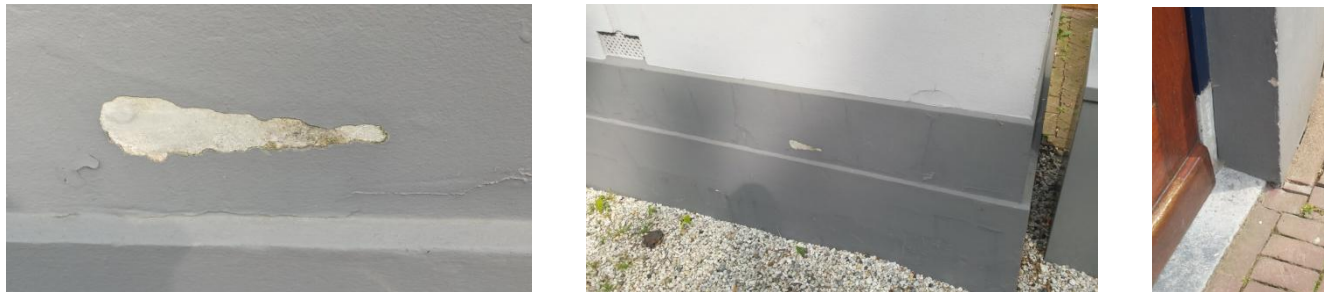
| <b>Gebrek</b><br><b>Conditie</b> score 2<br>Mechanisch<br>beschadiging<br><br>A11 STEEN<br>A16 STEEN | <b>Foto's</b><br> | | |
| <b>Beschrijving</b><br>Mechanische schade kan vele oorzaken hebben (hoge belasting, stoten door andere voorwerpen, gebruiksschade, hoge belasting, inbraak etc.) Vaak volgt uit dit gebrek weer een ander gebrek. | | | |
| <b>Belang</b><br>Serieus<br>Dit is een serieus belang omdat het de ondergrond kan aantasten. Er kan (regen)water in de ondergrond indringen. | <b>Intensiteit</b><br>Hoog<br>Het gebrek bevordert snel en moet dus op korte termijn worden behandeld. | <b>Omvang</b><br>2-10%<br>Dit komt voor in de rechter kant van de zuid gevel.<br>Hier loopt het personeel langs om bijvoorbeeld naar de oostgevel (fietsenhok) te komen. | <b>Meetinstrument</b><br>Visueel |

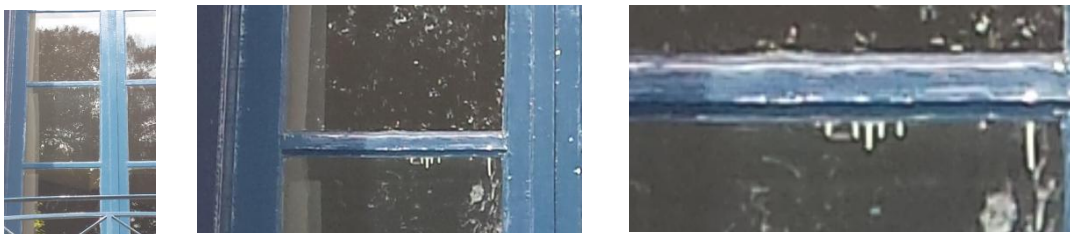
| <b>Gebrek</b><br><b>Conditie score 1</b><br>Zakker<br><br>A13 HOUT | <b>Foto's</b><br><br> | | |
| <b>Beschrijving</b><br>Slechte of onregelmatig verdeling van de verf, of het aanbrengen van een te hoge natte laagdikte. | | | |
| <b>Belang</b><br>Gering<br>Dit is een esthetisch gebrek dus het belang is gering. Binnen de eisen van de opdrachtgever zal dit wel als een ernstig gebrek kunnen worden omschreven. | <b>Intensiteit</b><br>Laag<br>Het gebrek vordert niet. Het kan op lange termijn worden aangepakt. | <b>Omvang</b><br><2%<br>Dit komt op een plek voor in de zuid gevel. Namelijk bij het rechterraam in de zuilengalerij, in het tweede raam van boven. Grondverf. | <b>Meetinstrument</b><br>Visueel |

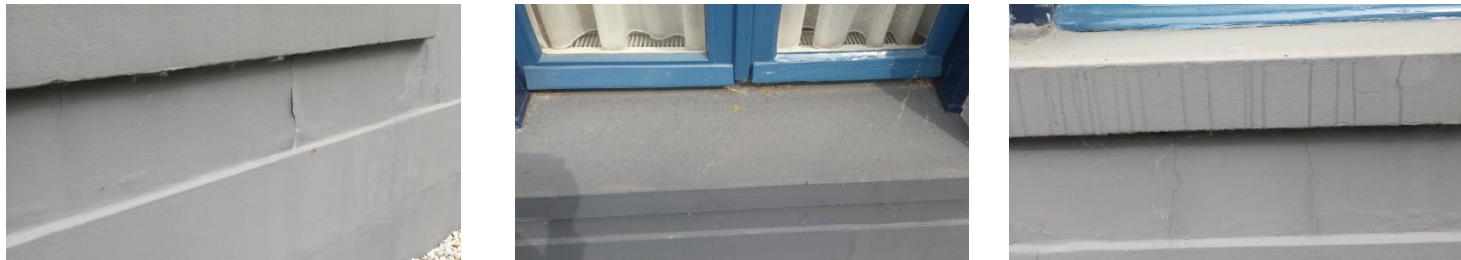
| <b>Gebrek</b><br><b>Conditie</b> score 2<br>Afwatering<br><br>A15 STEEN | <b>Foto's</b><br> | | |
| <b>Beschrijving</b><br>Als onderdorpels onvoldoende afschot hebben, blijft water op het oppervlak staan. Via beschadigingen/openstaande verbindingen kan vocht in de constructie binnendringen. | | | |
| <b>Belang</b><br>Ernstig<br>Dit gebrek is ernstig omdat het de ondergrond zodanig aantast, dat dit betrekking heeft op de constructie en afwerking. | <b>Intensiteit</b><br>Midden<br>Dit gebrek vordert langzaam dus moet op langere termijn worden behandeld. | <b>Omvang</b><br>2-10%<br>Dit komt voor in het rechter gedeelte van de zuid gevel, onder het kozijn. | <b>Meetinstrument</b><br>Visueel |

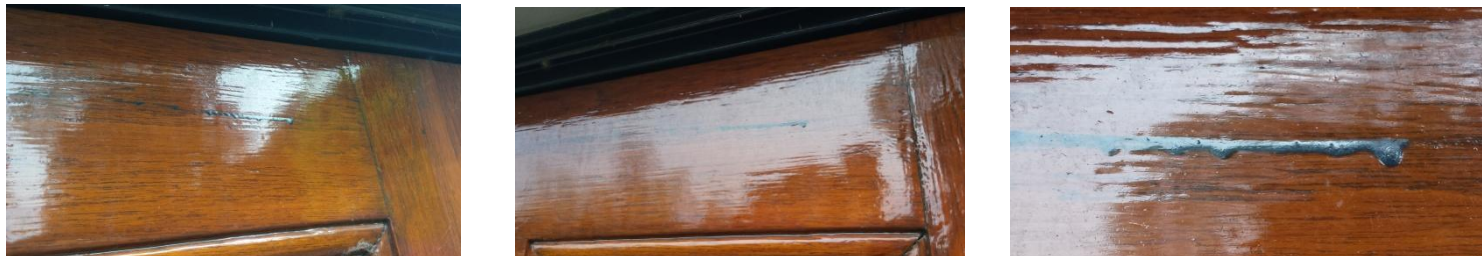
| <b>Gebrek</b><br><b>Conditie</b> score 1<br>Doorbloeden<br><br>A14 HOUT | <b>Foto's</b><br> | | |
| <b>Beschrijving</b><br>Inhoudstoffen in hout zijn over het algemeen wateroplosbaar. Wanneer watergedragen verfproducten toegepast worden op hout, welke kleurstoffen bevatten (zoals merbau), kunnen deze door de laag doorbloeden. Regenwater kan op omliggende delen tevens moeilijk verwijderbare kleurstrepen veroorzaken. | | | |
| <b>Belang</b><br>Serieus<br>Dit is een serieus probleem omdat het vanuit de ondergrond (hout) komt. Het hout is nog niet goed genoeg gedroogd. | <b>Intensiteit</b><br>Hoog<br>Het gebrek bevordert snel en moet dus op korte termijn worden behandeld. | <b>Omvang</b><br><2%<br>Alleen te vinden bij de voordeur bovenin de rechterhoek. | <b>Meetinstrument</b><br>Visueel |

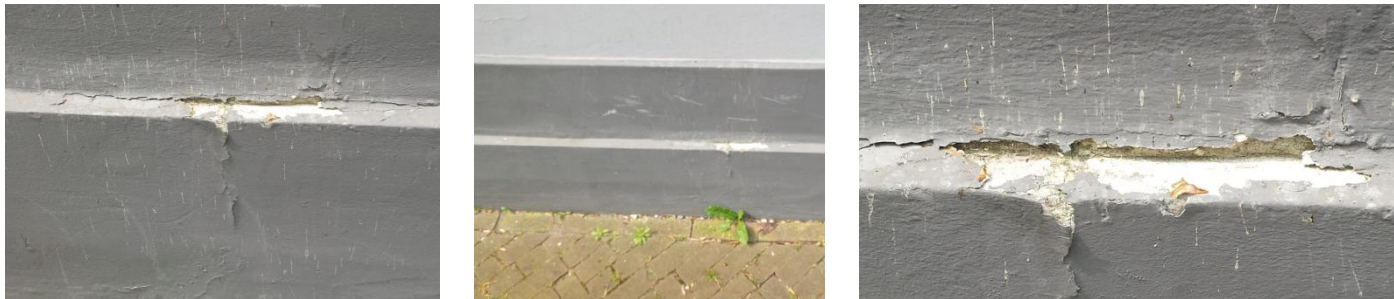
| <b>Gebrek</b><br><b>Conditie</b> score 3<br>Afbladderen<br><br>B1 STEEN | <b>Foto's</b><br> | | |
| <b>Beschrijving</b><br>Onder invloed van UV-straling, veroudering en andere invloeden, loopt de elasticiteit van verflagen terug. Wanneer dit proces dusdanig is doorgezet, kan de verflaag het zwel- en krimpgedrag van de ondergrond niet meer volgen. Donkere kleuren van de verflagen versnellen dit proces, doordat deze zorgen voor grotere temperatuurswisselingen in de ondergrond. | | | |
| <b>Belang</b><br>Ernstig<br>Dit is een ernstig gebrek omdat het in dit geval de ondergrond aantast. Hier kan (regen)water in binnendringen. | <b>Intensiteit</b><br>Hoog<br>Het gebrek bevordert snel en moet dus op korte termijn worden behandeld. | <b>Omvang</b><br>2-10%<br>Te zien in het onderste gedeelte van de gevel. | <b>Meetinstrument</b><br>Visueel |

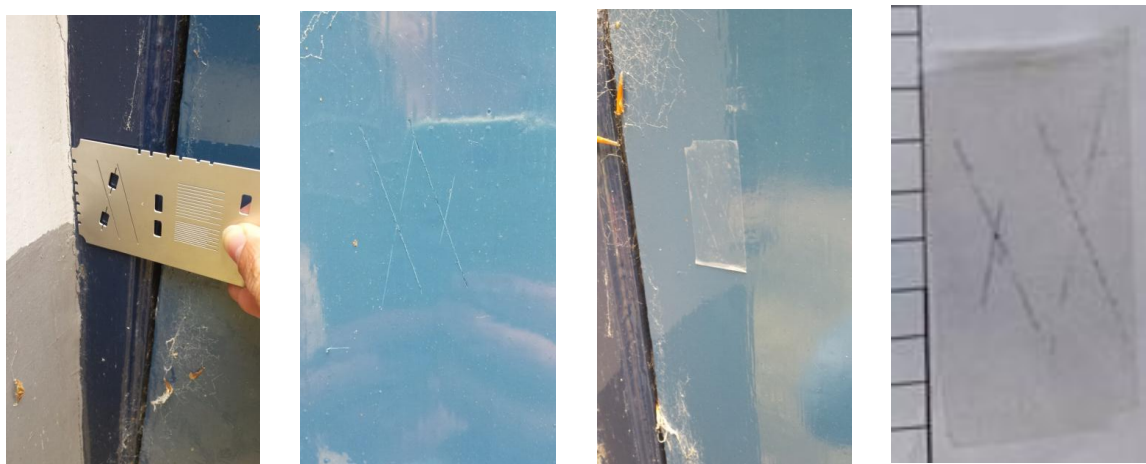
| <div><div>Gebrek</div><div>Conditie<span>score 2</span></div><div>Hechting</div><div>B2 HOUT</div></div> | <div>Foto's</div> <div></div> | | | |
| <div>Beschrijving</div> <div>Intercoat onthechting is onthechting tussen de verflagen. Vaak is dit het gevolg van onderliggende spanningsverschillen tussen de verflagen welke uit verschillende bindmiddeltypen bestaan. Het kan ook voorkomen bij lagen van hetzelfde bindmiddel. Dit kan bijvoorbeeld wanneer de onderlaag onvoldoende droog is.</div> | | | | |
| <div><div>Belang</div><div>Ernstig</div><div>Wanneer de hechting niet goed is, komt na verloop van tijd de verf van de ondergrond, dus beschermd onvoldoende</div></div> | <div><div>Intensiteit</div><div>Hoog</div><div>Het gebrek bevordert snel en moet dus op korte termijn worden behandeld.</div></div> | <div><div>Omvang</div><div>&lt;2%</div><div>In dit geval is niet aangetoond dat de verf slecht hecht.</div></div> | <div><div>Meetinstrument</div><div>Hechtingsproef</div><div><div><div>1</div><div>Kleine gedeelten van de coating zijn losgelaten op de kruispunten van de sneden. Niet meer dan 5% van de coating is verwijderd.</div></div></div></div> | |

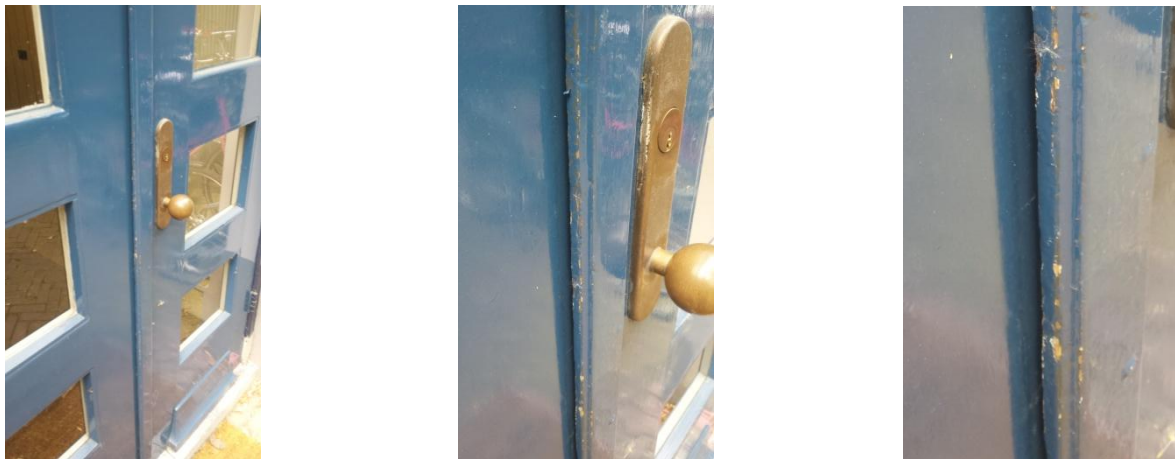
| <b>Gebrek</b><br><b>Conditie</b> score 2<br>Mechanische schade<br><br>B3 HOUT | <b>Foto's</b><br> | | |
| <b>Beschrijving</b><br>Mechanische schade kan vele oorzaken hebben (hoge belasting, stoten door andere voorwerpen, gebruiksschade, hoge belasting, inbraak etc.) Vaak volgt uit dit gebrek weer een ander gebrek. | | | |
| <b>Belang</b><br>Serieus<br>Dit gebrek zorgt voor een slechte dekking van de verflaag, waardoor er vocht in het hout kan dringen. | <b>Intensiteit</b><br>Hoog<br>Het gebrek bevordert snel en moet dus op korte termijn worden behandeld. | <b>Omvang</b><br>2-10%<br>Alleen zichtbaar bij de linkerdeur, omdat deze het meest in gebruik is. | <b>Meetinstrument</b><br>Visueel |

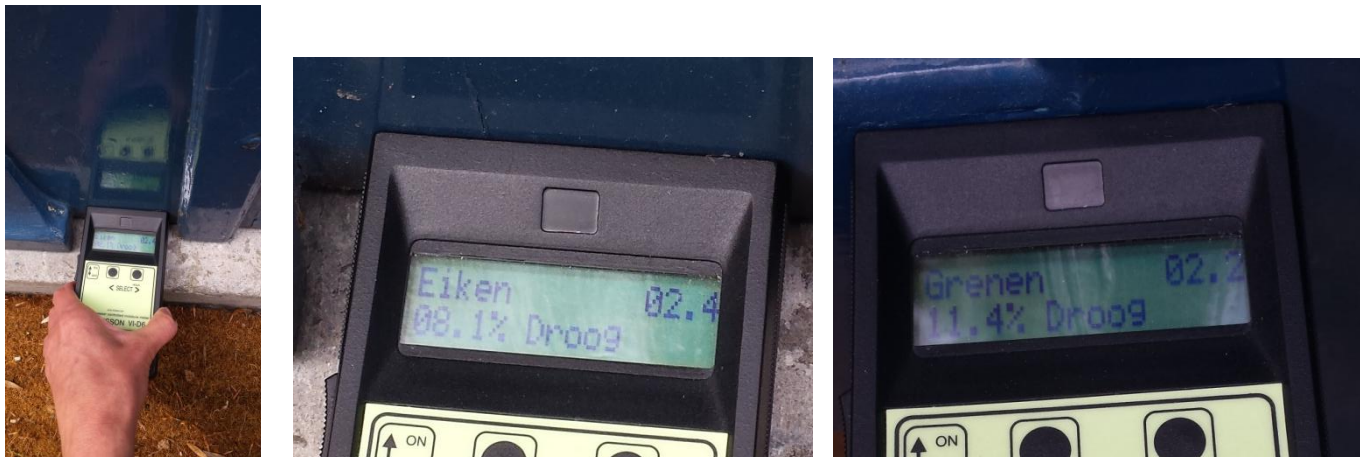
| <b>Gebrek</b><br><b>Conditie score 2</b><br>Vochtgehalte<br><br>B4 HOUT | <b>Foto's</b><br><br> | | |
| <b>Beschrijving</b><br>Houtrot wordt veroorzaakt door schimmelsoorten die leven van de celwanden van het hout. Deze kunnen zich ontwikkelen bij een vochtpercentage hoger dan 20% en een gunstige temperatuur tussen de 20 en 30 graden Celsius. Houtrot is dikwijls het gevolg van onvoldoende bescherming van het hout en onjuiste bouwkundige detaillering (weinig of geen ventilatie). | | | |
| <b>Belang</b><br>Ernstig<br>Bij een te hoog vochtgehalte kan dit duiden op rotten van het hout. Wanneer dit het geval is moet de deur geheel of gedeeltelijk vervangen worden. | <b>Intensiteit</b><br>Hoog<br>Het gebrek bevordert snel en moet dus op korte termijn worden behandeld. | <b>Omvang</b><br><2%<br>Niet aantoonbaar gevonden bij de deuren. | <b>Meetinstrument</b><br>Hygrometer<br><u><b>Gem.vochtigheid</b></u><br><u><b>Eiken= 8,3%</b></u><br><u><b>Grenen=12,2%</b></u><br><u><b>Niet te hoog.</b></u><br>Visueel |

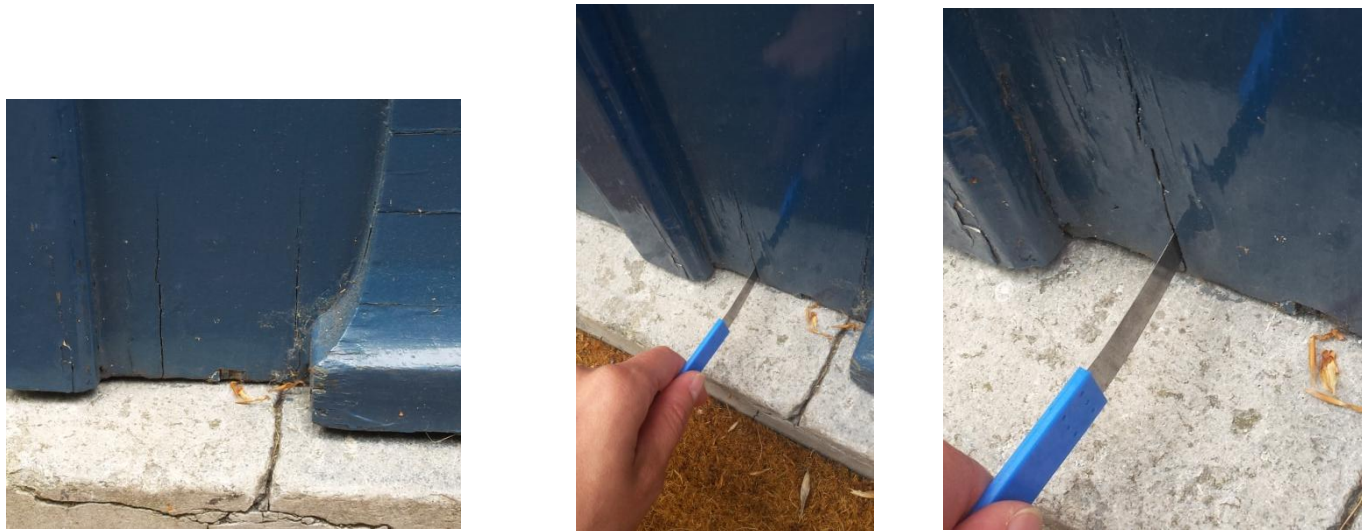
| <b>Gebrek</b><br><b>Conditie score 3</b><br>Scheurvorming in het hout<br><br>B5 HOUT | <b>Foto's</b><br><br> | | |
| <b>Beschrijving</b><br>Scheuren in ondergronden kunnen tal van oorzaken hebben zoals: trillingen, samenstelling en aard van de ondergrond, onvoldoende diep aangelegde fundering, thermische lengteverandering, combinaties van verschillende materialen etc. | | | |
| <b>Belang</b><br>Ernstig<br>Dit is een ernstig gebrek omdat de deur verder kan scheuren en hierin water kan blijven staan, wat houtrot veroorzaakt. | <b>Intensiteit</b><br>Hoog<br>Het gebrek bevordert snel en moet dus op korte termijn worden behandeld. | <b>Omvang</b><br>2-10%<br>Alleen bij de linkerdeur zichtbaar. | <b>Meetinstrument</b><br>Visueel<br>Voelermaat |

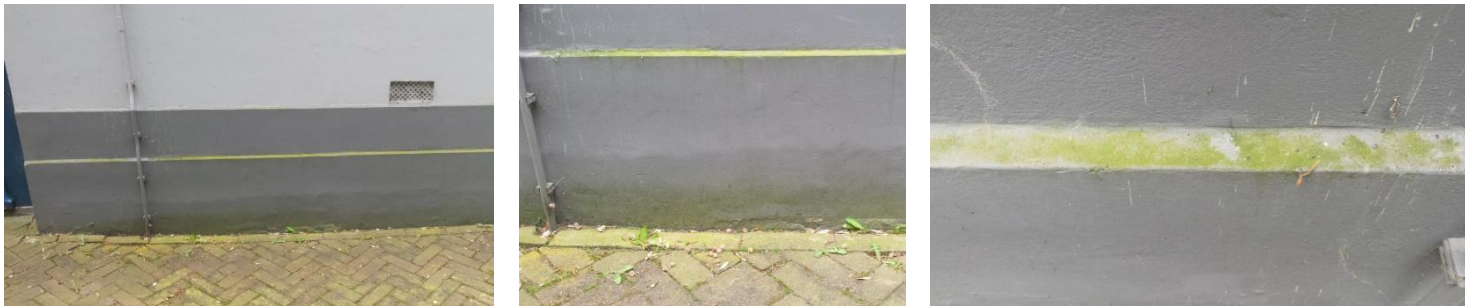
| <b>Gebrek</b><br><b>Conditie score 1</b><br>Alg en mosaangroei<br><br>B7 STEEN | <b>Foto's</b><br> | | |
| <b>Beschrijving</b><br>Alg- en mosaangroei is het gevolg van een te vochtige ondergrond. Vochtige ondergronden zijn voor algen en mossen een voedingsbodem en hechten zich aan het oppervlak. | | | |
| <b>Belang</b><br>Gering<br>Is niet schadelijk voor de ondergrond. | <b>Intensiteit</b><br>Midden<br>Dit gebrek vordert langzaam dus moet op langere termijn worden behandeld. | <b>Omvang</b><br>30-70%<br>Komt over de gehele oost gevel, vooral aan de onderzijde voor. | <b>Meetinstrument</b><br>Visueel |

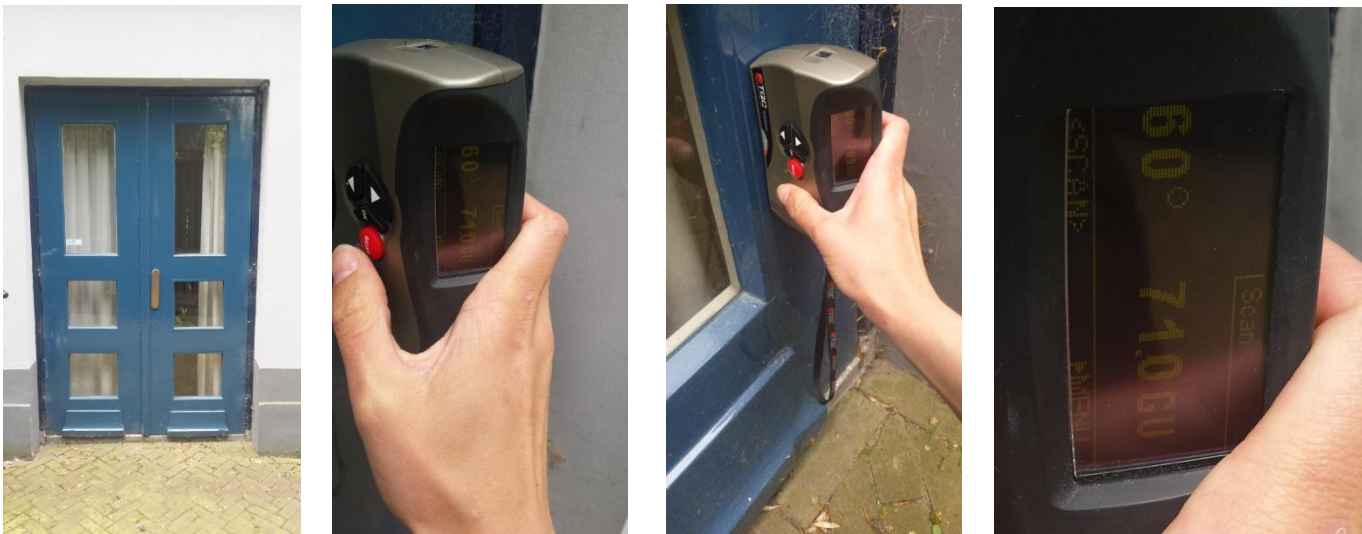
| <b>Gebrek</b><br><b>Conditie score 1</b><br>Glansverlies<br><br>B8 HOUT | <b>Foto's</b><br> | | | |
| <b>Beschrijving</b><br>Glansverlies is het gevolg van de eerste fase van verwerking van een verflaag. UV-straling zorgt voor chemische reacties in de verflaag en hierdoor worden bindmiddelmoleculen aangetast en afgebroken. Watergedragen acrylaatverven hebben minder onder dit fenomeen te lijden dan traditionele Alkydharsverven. | | | | |
| <b>Belang</b><br>Serieus<br>Geen groot probleem voor de ondergrond. Vooral esthetisch, eis van de opdrachtgever. | <b>Intensiteit</b><br>Midden<br>Dit gebrek vordert langzaam dus moet op langere termijn worden behandeld. | <b>Omvang</b><br><2%<br>Geen lage GU gevonden op de deuren. | <b>Meetinstrument</b><br>Glansmeter<br><b><u>Gem. GU= 75</u></b><br>Visueel | |

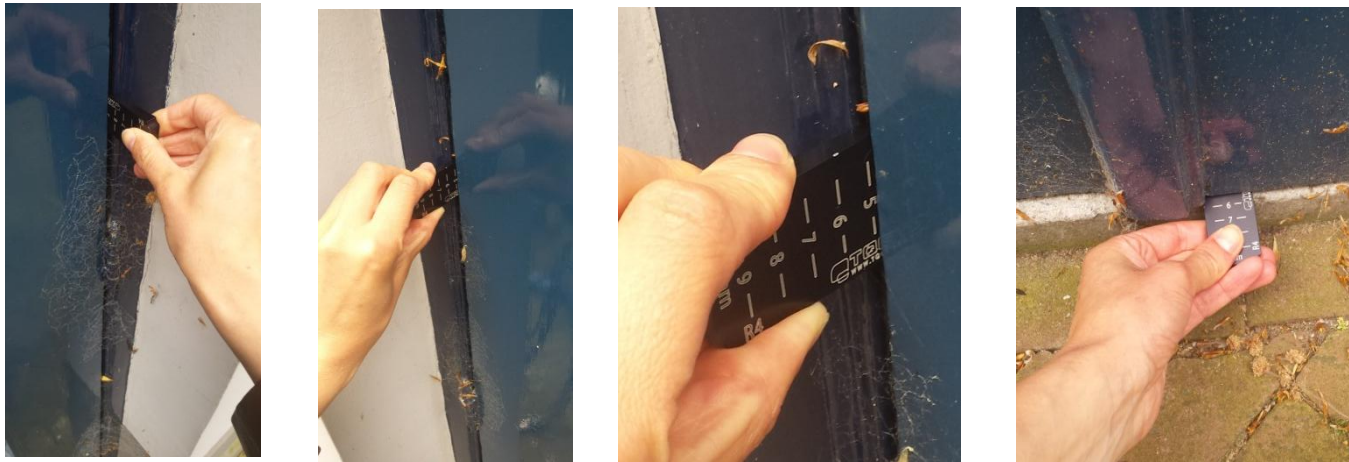
| <b>Gebrek</b><br><b>Conditie score 2</b><br>Omtrekspeling onvoldoende<br><br>B8 HOUT | <b>Foto's</b><br> | | | |
| <b>Beschrijving</b><br>Tussen de draaiende delen in de constructie (zoals draairamen en deuren) en het omliggende kozijn moet voldoende ruimte zijn. Wanneer de omtrekspeling onvoldoende is kan dit zorgen voor mechanische schade aan de verflaag. Tevens heeft onvoldoende omtrekspeling een capillaire werking, waardoor vocht lang aanwezig zal zijn tussen de constructie. Wanneer de mechanische beschadiging heeft gezorgd voor kale delen, kan het vocht indringen en zorgen voor vervolgschade. | | | | |
| <b>Belang</b><br>Serieus<br>Door onjuiste speling bij de deuren kan het voorkomen dat (regen)water blijft staan, of binnen komt. | <b>Intensiteit</b><br>Midden<br>Dit gebrek vordert langzaam dus moet op langere termijn worden behandeld. | <b>Omvang</b><br>10-30%<br>Komt bij beide deuren voor. | <b>Meetinstrument</b><br>Omtrekspelingswig | |

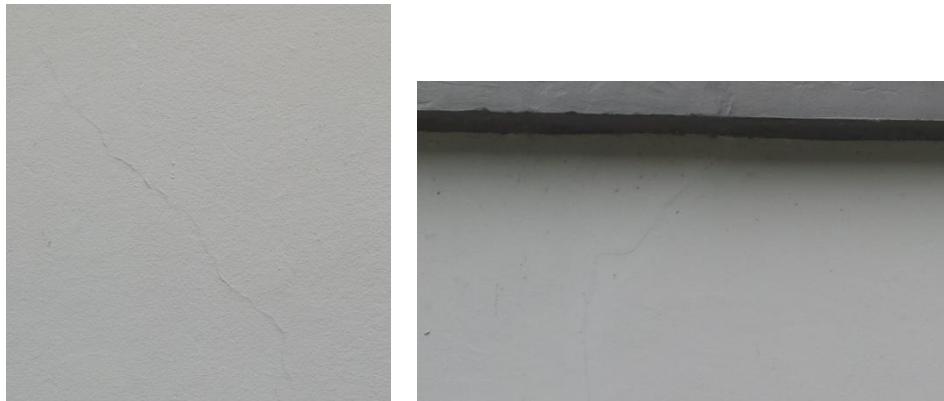
| <b>Gebrek</b><br><b>Conditie score 3</b><br>Scheurvorming<br><br>B11 STEEN | <b>Foto's</b><br> | | |
| <b>Beschrijving</b><br>Scheuren in beton kunnen vele oorzaken hebben. Constructieve beweging door verzakking, overbelasting, verkeerstrilling, (thermische)werking in de ondergrond maar ook de combinatie met andere materialen zoals stalen delen. Constructieve scheuren kunnen een gevaar vormen voor de gebruikers. | | | |

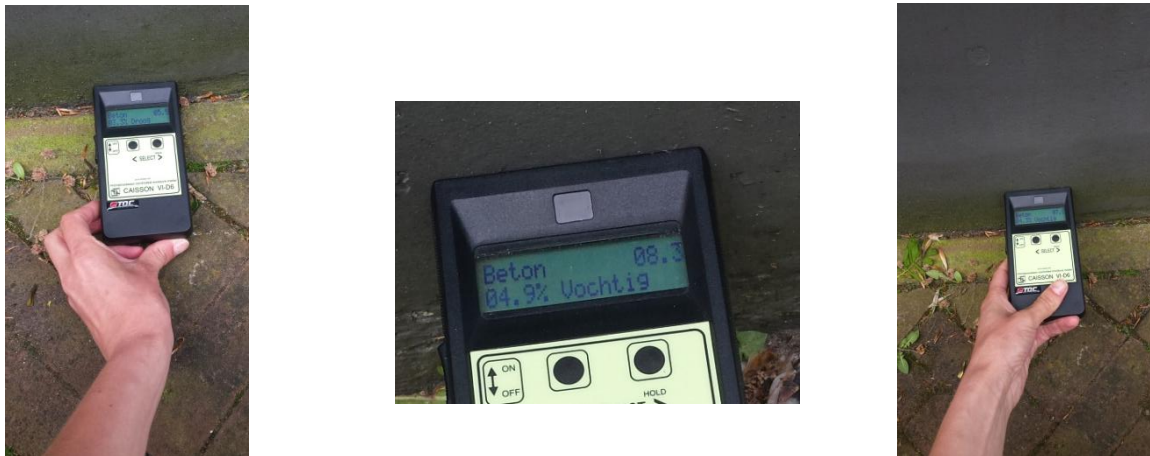
| <b>Gebrek</b><br><b>Conditie score 5</b><br>Optrekkend vocht<br><br>B7 STEEN | <b>Foto's</b><br> | | |
| <b>Beschrijving</b><br>Door langdurig vochtig blijven van het oppervlak kunnen er na verloop van tijd ook ander andere zijde vochtproblemen ontstaan. Bij spouwmuren zorgt de luchtspouw dat het vocht de andere muur niet bereikt. Door vochtbruggen (spouw die bij de hoeken niet is doorgetrokken, stukken steen en puin, spouwankers met specie etc.) kan vocht toch doorslaan. Hierdoor ontstaat er grote kans op schimmelvorming. | | | |

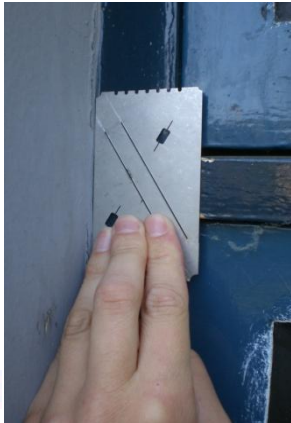
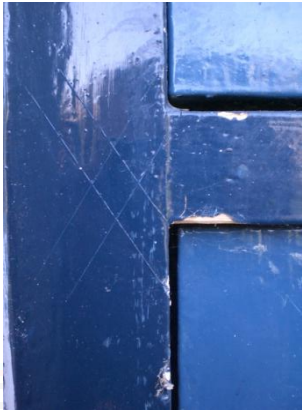
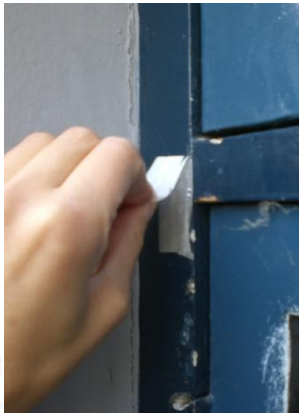
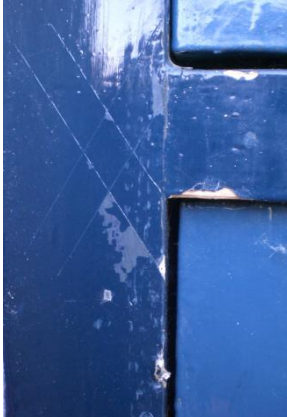
| <div><div>Gebrek</div><div>Conditie score 5</div><div>Hechting</div><div>C1 HOUT</div></div> | <div>Foto's</div> <div></div> | | | |
| <div>Beschrijving</div> <p>Hechting ontstaat tijdens de filmvorming van de verflaag. Er zijn drie soorten hechting: mechanische hechting (verf dringt in poriën van de ondergrond), chemische hechting (verflaag reageert met de ondergrond) en fysische hechting (natuurlijke aantrekkingskracht tussen de moleculen van de ondergrond en die van de verf). Onvoldoende reiniging en/of opruwen van de ondergrond, te dikke lagen, een koude ondergrond zijn voorbeelden waardoor onthechting van de verf op de ondergrond kan optreden. Ook de keus van een verfsysteem die onvoldoende is afgestemd op de ondergrond kan voor problemen zorgen.</p> | | | | |

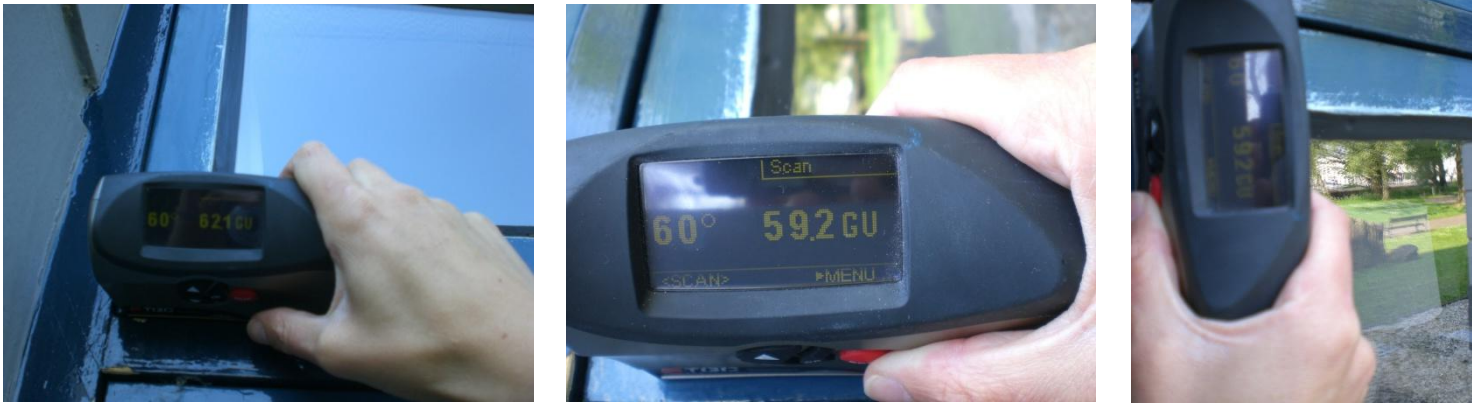
| <b>Gebrek</b><br><b>Conditiescore 1</b><br>Glansverlies<br><br>C1 HOUT | <b>Foto's</b><br> | | |
| <b>Beschrijving</b><br>Glansverlies is het gevolg van de eerste fase van verwerking van een verflaag. UV-straling zorgt voor chemische reacties in de verflaag en hierdoor worden bindmiddelmoleculen aangetast en afgebroken. Watergedragen acrylaatverven hebben minder onder dit fenomeen te lijden dan traditionele Alkydharsverven. | | | |

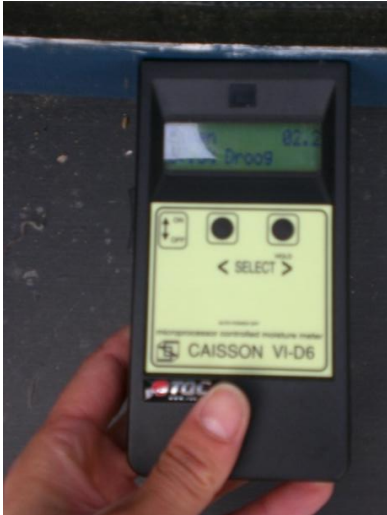
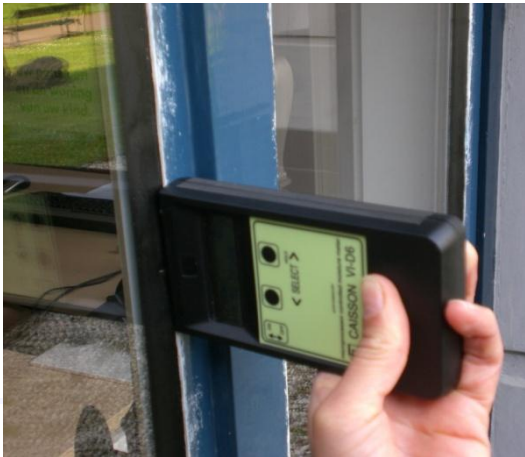
| <div>Gebrek</div> <div>Conditie score 2</div> <div>Vochtgehalte</div> <div>C1 HOUT</div> | <div>Foto's</div> <div></div> | | |
| <div>Beschrijving</div> <div>Houtrot wordt veroorzaakt door schimmelsoorten die leven van de celwanden van het hout. Deze kunnen zich ontwikkelen bij een vochtpercentage hoger dan 20% en een gunstige temperatuur tussen de 20 en 30 graden Celsius. Houtrot is dikwijls het gevolg van onvoldoende bescherming van het hout en onjuiste bouwkundige detaillering (weinig of geen ventilatie).</div> | | | |

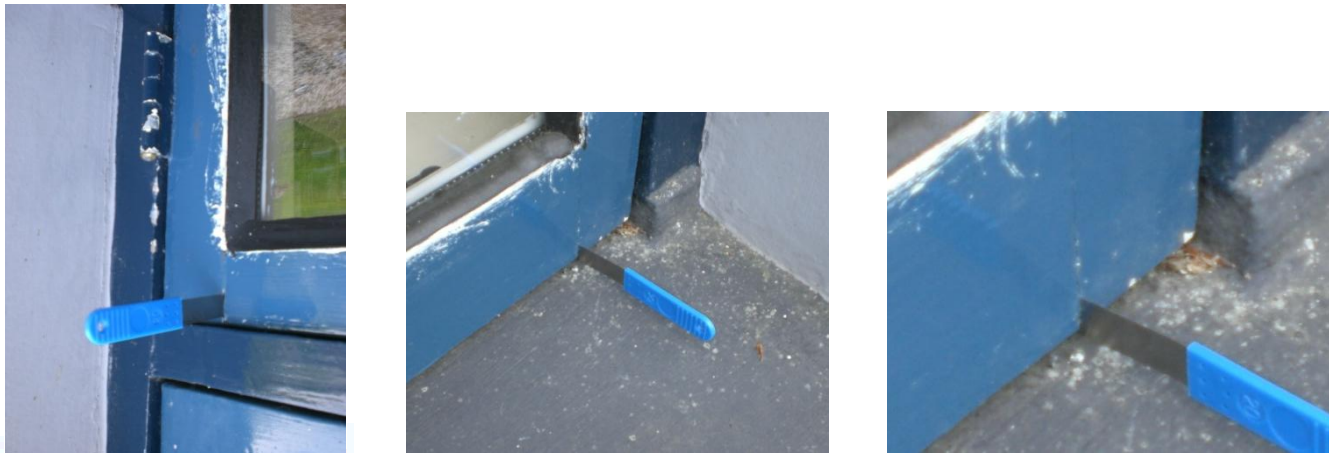
| <b>Gebrek</b><br><b>Conditie score 3</b><br>Openstaande verbindingen<br><br>C1 HOUT | <b>Foto's</b><br> | | |
| <b>Beschrijving</b><br>Openstaande verbindingen worden veroorzaakt door onzorgvuldige fabricage en werking van het hout dat zich voordoet bij wisselende klimaatomstandigheden. Hierdoor ontstaan spanningen die zorgen voor naden. In deze openstaande verbindingen kan vocht worden opgezogen, wat voortijdige aantasting van het hout en afwerklagen betekend | | | |

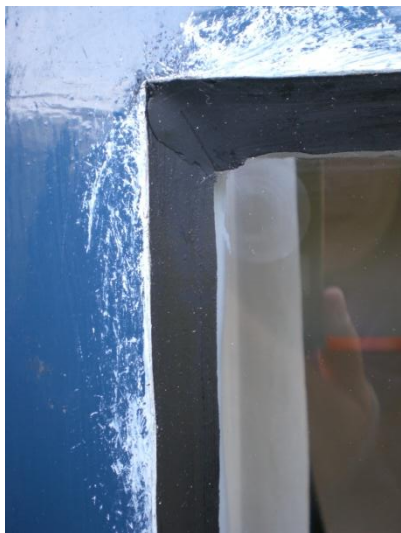
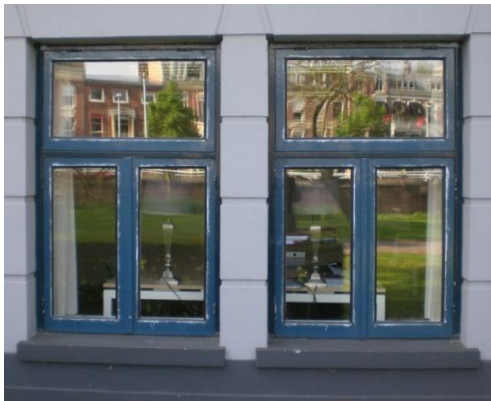
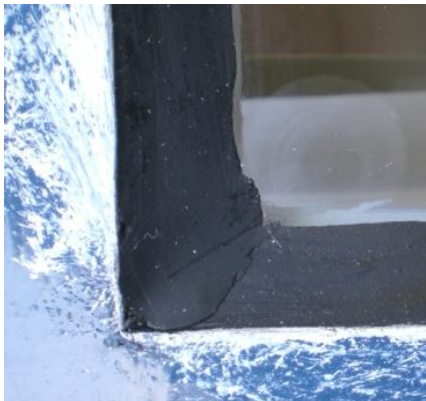
| <b>Gebrek</b><br><b>Conditie score 3</b><br>Stopverfzoom<br><b>Conditie score 2</b><br>Dekking verflaag<br><br>C1 HOUT | <b>Foto's</b><br> | | |
| <b>Beschrijving</b><br>Door de jaren heen zal de stopverfzoom verouderen en verweren door onder andere UV en andere weersinvloeden. De stopverf zal zijn elasticiteit verliezen. Tevens kan er onvoldoende verf zijn aangebracht in de sponning waardoor er onvoldoende hechting is ontstaan tussen stopverf en sponning. Onvoldoende maskeren van de ondergrond waarbij de dekkracht van de verf onvoldoende kan zijn. Hiernaast kunnen te weinig lagen of te veel verdunning in de verf de oorzaak zijn van onvoldoende dekking. | | | |

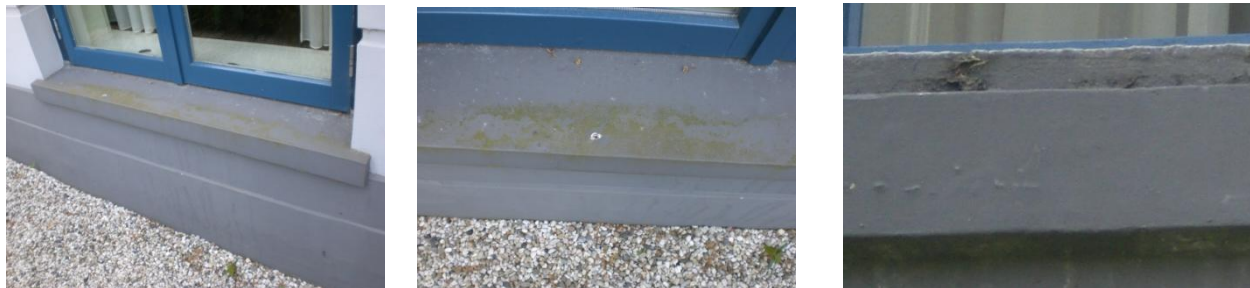
| <b>Gebrek</b><br><b>Conditie score 1</b><br>Alg en mos aangroei<br><br>C4 STEEN | <b>Foto's</b><br> | | |
| <b>Beschrijving</b><br>Alg- en mos aangroei is het gevolg van een te vochtige ondergrond. Vochtige ondergronden zijn voor algen en mossen een voedingsbodem en hechten zich aan het oppervlak. | | | |

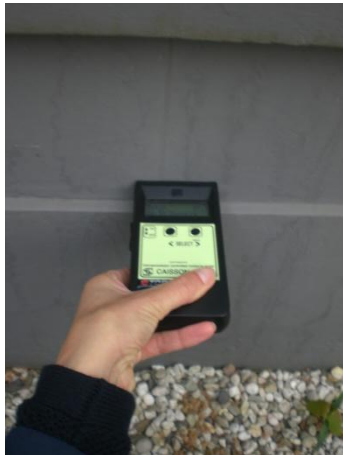
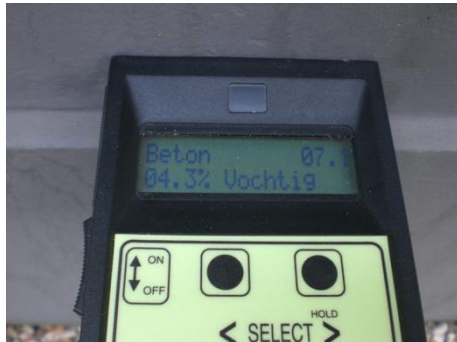
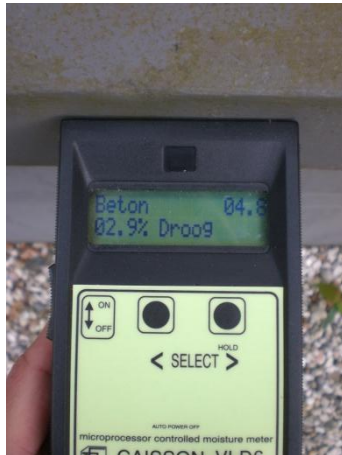
| <div><div>Gebrek</div><div>Conditie score 5</div><div>Optrekkend vocht</div><div>C4 STEEN</div></div> | <div><div>Foto's</div><div><div></div><div></div><div></div></div></div> | | |
| <div><div>Beschrijving</div><div>Optrekkend vocht wordt veelal veroorzaakt door het ontbreken van een vochtkerende laag in de muurconstructie en/of een waterkerende slabbe. Hierdoor wordt vochttransport uit de vochtige grond mogelijk.</div></div> | | | |

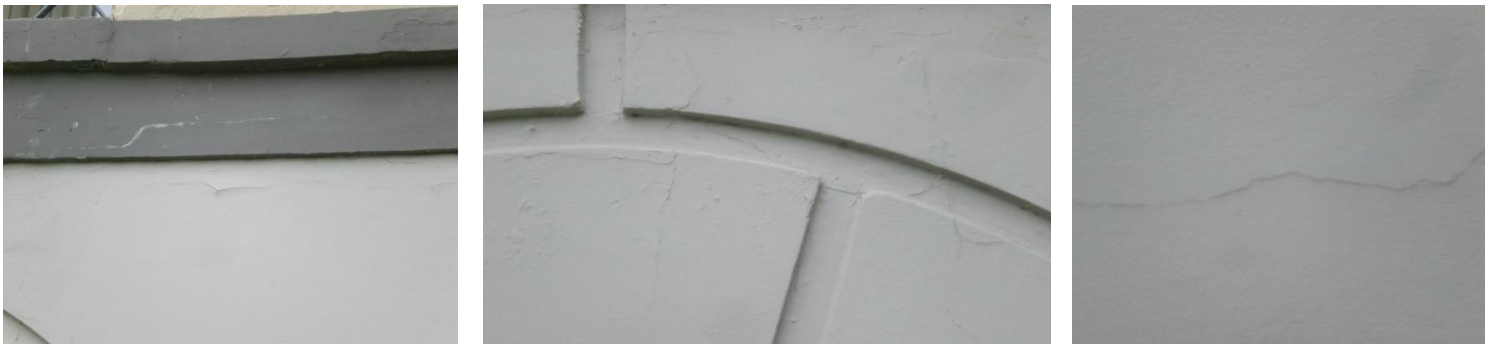
| <b>Gebrek</b><br><b>Conditie score 3</b><br>Scheurvorming<br><br>C5 STEEN | <b>Foto's</b><br> | | |
| <b>Beschrijving</b><br>Scheuren in beton kunnen vele oorzaken hebben. Constructieve beweging door verzakking, overbelasting, verkeerstrilling, (thermische)werking in de ondergrond maar ook de combinatie met andere materialen zoals stalen delen. Constructieve scheuren kunnen een gevaar vormen voor de gebruikers. | | | |

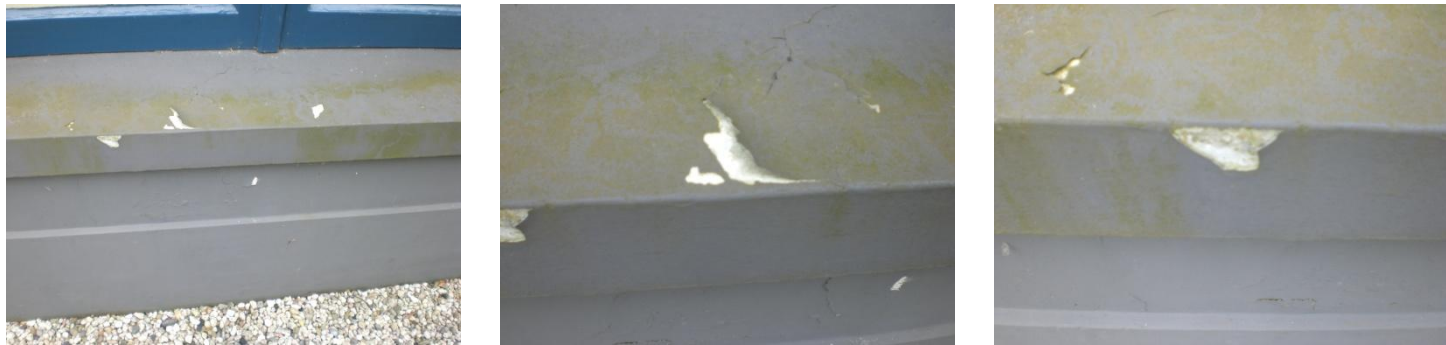
| <b>Gebrek</b><br><b>Conditie score 3</b><br>Afblijven<br><br>C8 STEEN | <b>Foto's</b><br> | | |
| <b>Beschrijving</b><br>Onder invloed van UV-straling, veroudering en andere invloeden, loopt de elasticiteit van verflagen terug. Wanneer dit proces dusdanig is doorgezet, kan de verflaag het zwel- en krimpgedrag van de ondergrond niet meer volgen. Donkere kleuren van de verflagen versnellen dit proces, doordat deze zorgen voor grotere temperatuurswisselingen in de ondergrond. | | | |

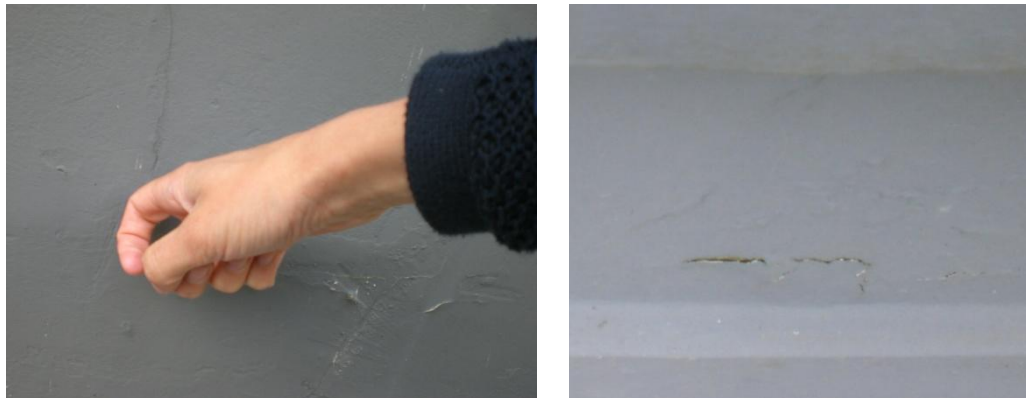
| <b>Gebrek</b><br><b>Conditiescore 3</b><br>Loszittende delen<br>Bomij's<br><br>C8 STEEN | <b>Foto's</b><br> | | |
| <b>Beschrijving</b><br>Door onvoldoende ventilatie of over-isolatie worden huizen steeds warmer, stoffiger en vochtiger, wat kan leiden tot allerlei gezondheidsklachten. Hiernaast zal de extreme vochtbelasting ook een negatieve invloed hebben op de ondergrond en afwerking. | | | |

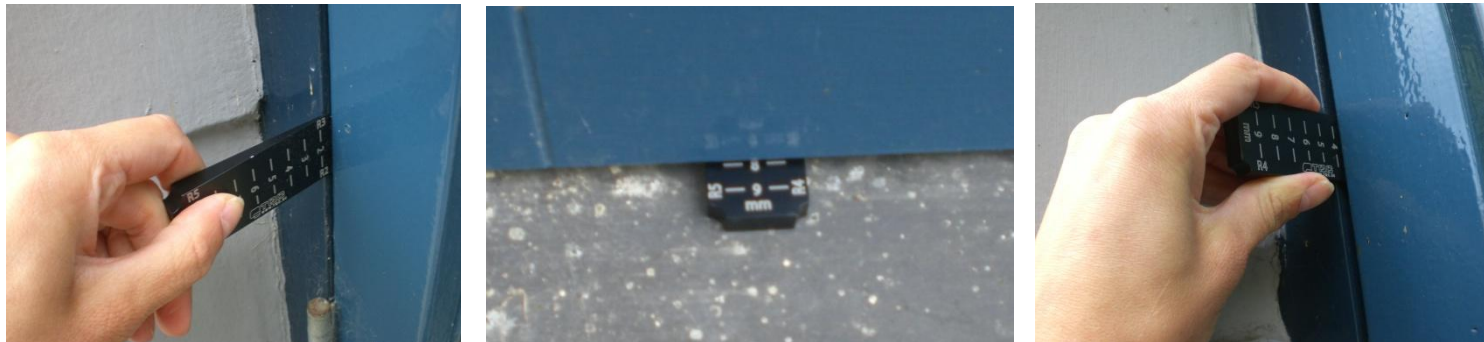
| <b>Gebrek</b><br><b>Conditiescore 3</b><br>Onvoldoende omtrekspeling<br><br>C10 HOUT | <b>Foto's</b><br> | | |
| <b>Beschrijving</b><br>Tussen de draaiende delen in de constructie (zoals draairamen en deuren) en het omliggende kozijn moet voldoende ruimte zijn. Wanneer de omtrekspeling onvoldoende is kan dit zorgen voor mechanische schade aan de verflaag. Tevens heeft onvoldoende omtrekspeling een capillaire werking, waardoor vocht lang aanwezig zal zijn tussen de constructie. Wanneer de mechanische beschadiging heeft gezorgd voor kale delen, kan het vocht indringen en zorgen voor vervolgschade | | | |

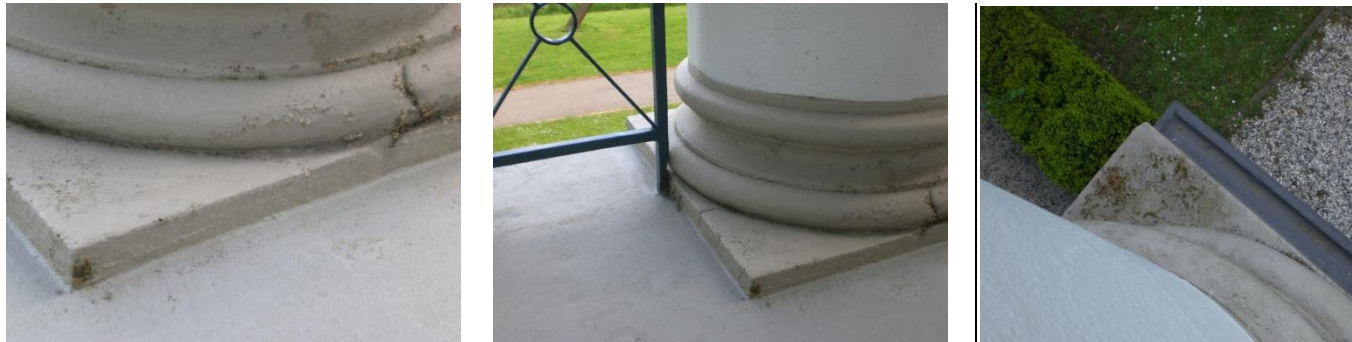
| <b>Gebrek</b><br><b>Conditie score 1</b><br>Mos en alg aangroei<br><br>C13 STEEN | <b>Foto's</b><br> | | |
| <b>Beschrijving</b><br>Alg- en mosaangroei is het gevolg van een te vochtige ondergrond. Vochtige ondergronden zijn voor algen en mossen een voedingsbodem en hechten zich aan het oppervlak. | | | |
