# Inspectierapport het Hoogeland Utrecht

| <b>Opdrachtgever</b> | Albert van Overhagen |
| <b>Adres</b> | Museumlaan 2 Utrecht |
| <b>Datum</b> | Mei 2016 |

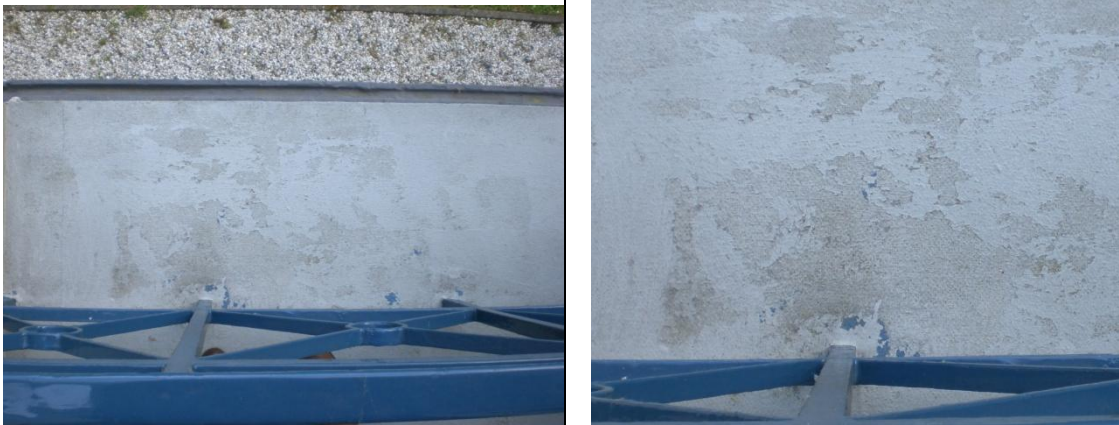
| <b>Gebrek</b><br><b>Conditie score 4</b><br>Afbliedderen<br><br>C14 STEEN | <b>Foto's</b><br> | | |
| <b>Beschrijving</b><br>Onder invloed van UV-straling, veroudering en andere invloeden, loopt de elasticiteit van verflagen terug. Wanneer dit proces dusdanig is doorgezet, kan de verflaag het zwel- en krimpgedrag van de ondergrond niet meer volgen. Donkere kleuren van de verflagen versnellen dit proces, doordat deze zorgen voor grotere temperatuurswisselingen in de ondergrond. | | | |

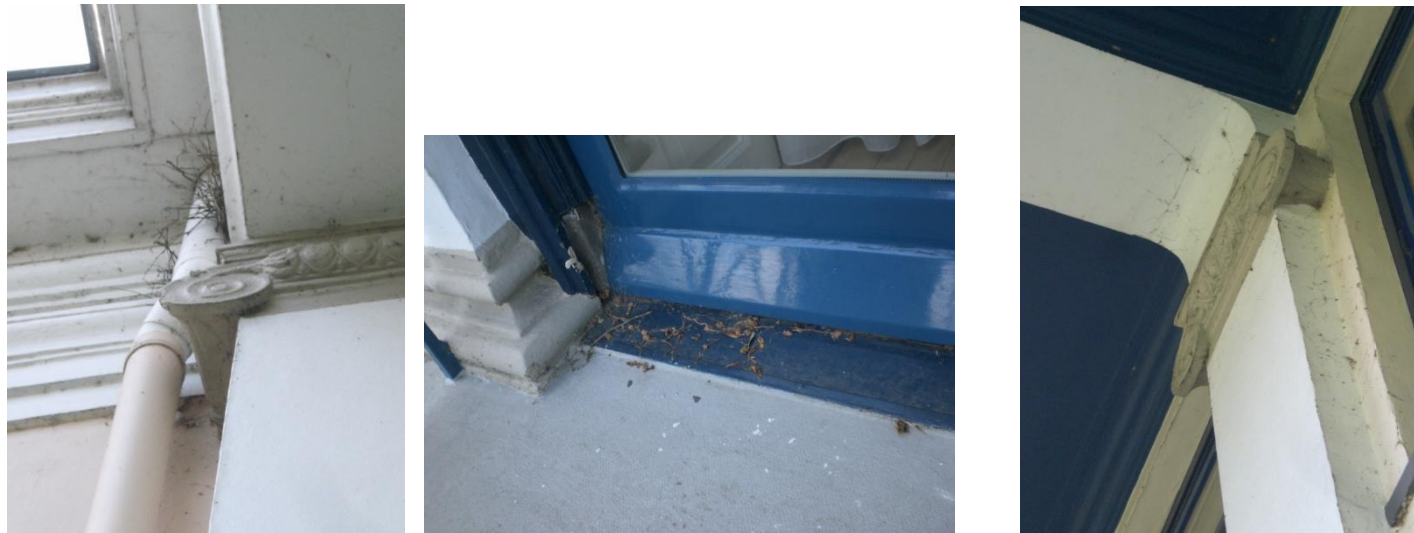
| <b>Gebrek</b><br><b>Conditie score 1</b><br>Vervuild oppervlak<br><br>C15 STEEN | <b>Foto's</b><br> | | |
| <b>Beschrijving</b><br>De mate van vuilaanhechting heeft mede te maken met de structuur van de ondergrond. Hoe matter, ruwer en poreuzer de ondergrond is, des te makkelijker hecht het vuil zich vast aan het oppervlak. | | | |

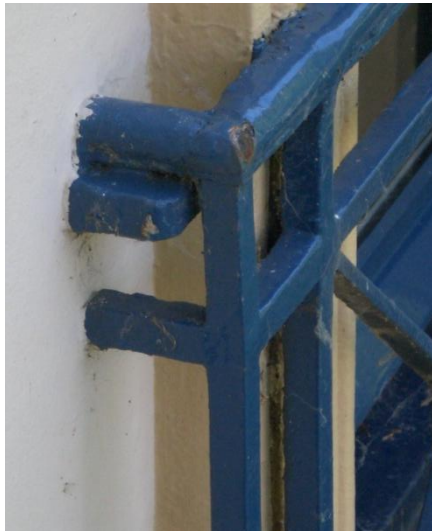
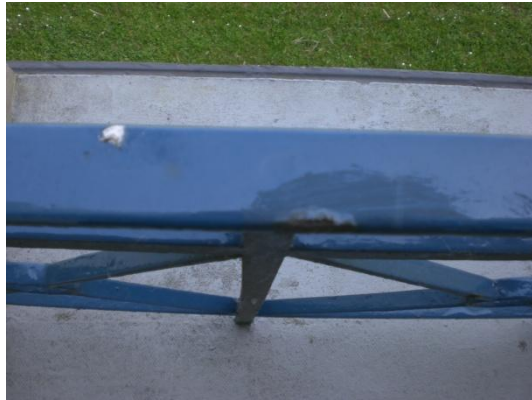
| <b>Gebrek</b><br><b>Conditie score 2</b><br>Corrosie<br><br>C17 METAAL | <b>Foto's</b><br> | | |

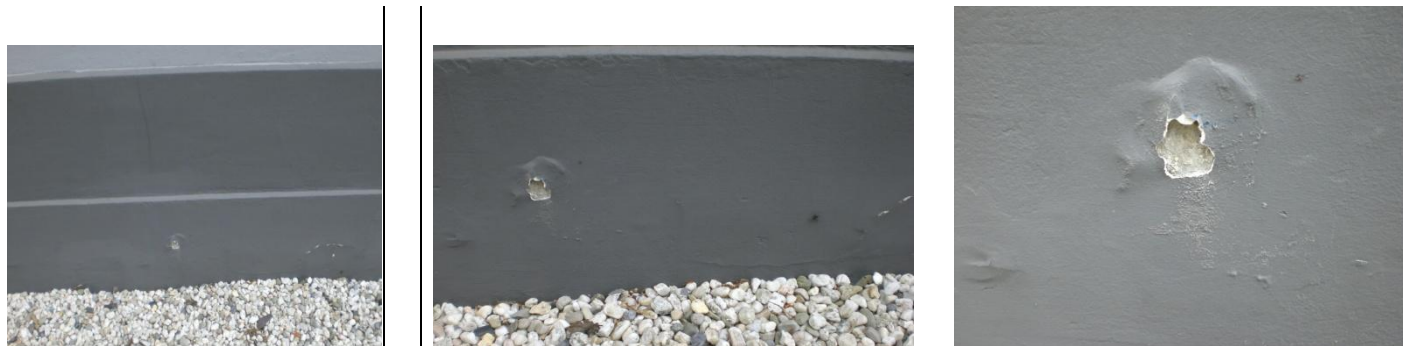
| <b>Gebrek</b><br><b>Conditie</b> score 2<br>Afbalderen<br><br>D1 STEEN | <b>Foto's</b><br> | | |

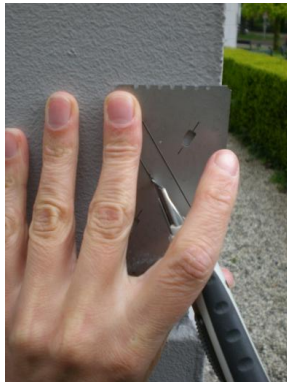
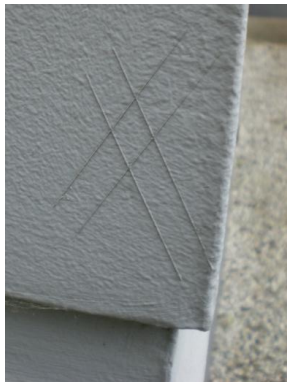
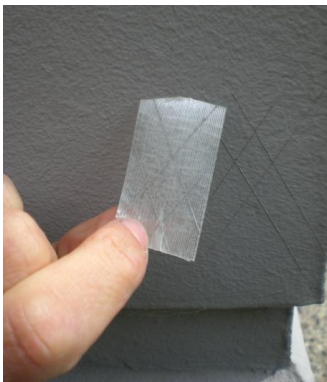
| <div><div>Gebrek</div><div>Conditie<span>score 2</span></div><div>Onvoldoende hechting</div><div>D1 STEEN</div></div> | <div>Foto's</div> <div></div> | | | |

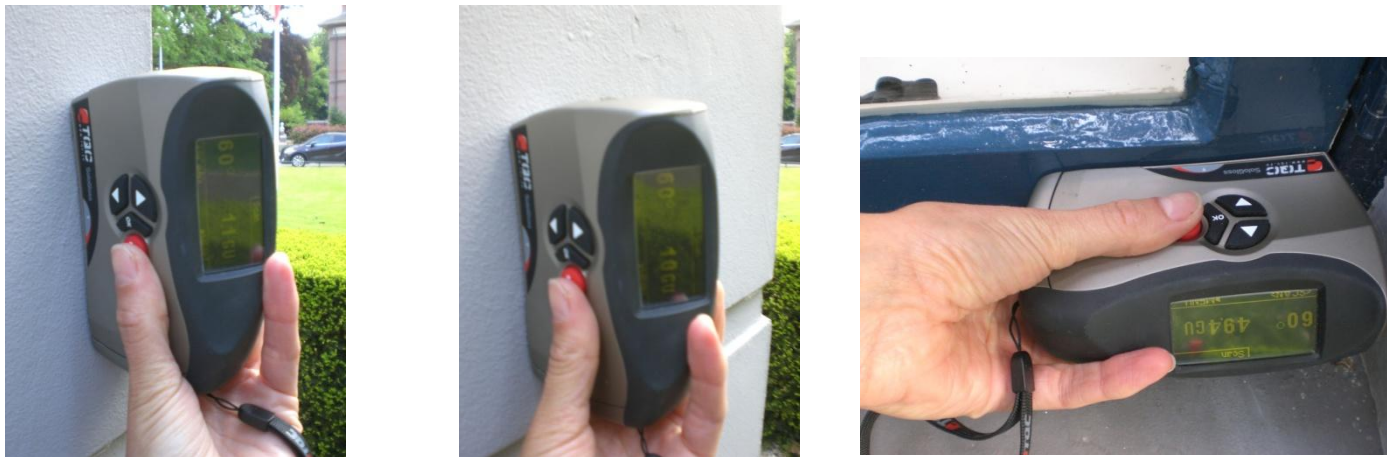
| <b>Gebrek</b><br><b>Conditie score 1</b><br>Glansverlies<br><br>D1 STEEN<br>D1 HOUT | <b>Foto's</b><br> | | |

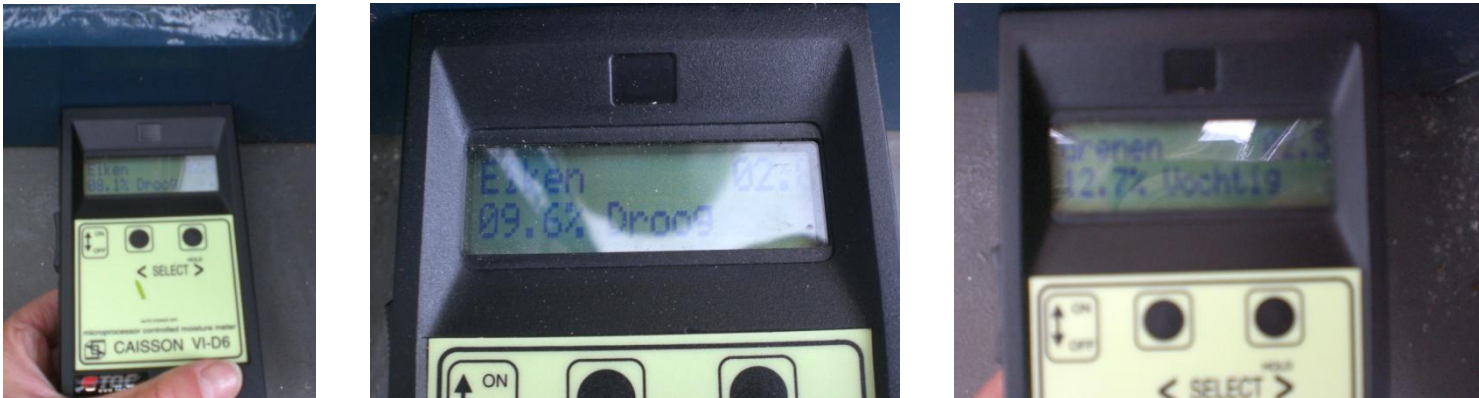
| <b>Gebrek</b><br><b>Conditie score 1</b><br>Vochtgehalte<br><br>D2 HOUT | <b>Foto's</b><br> | | |

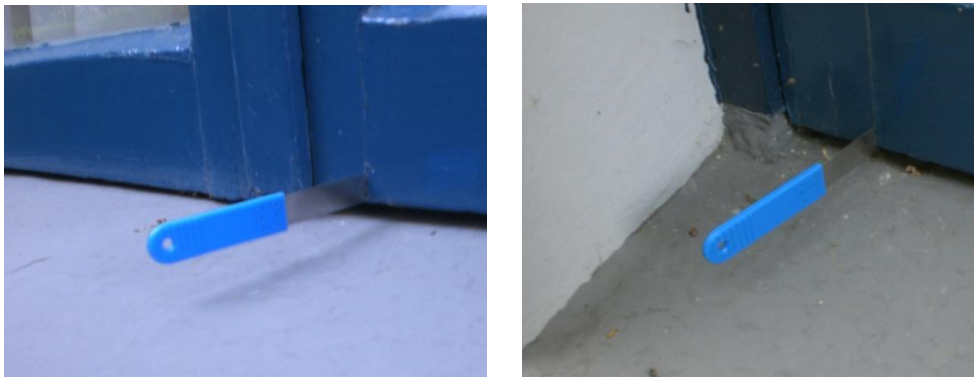
| <b>Gebrek</b><br><b>Conditie score 3</b><br>Scheurvorming<br><br>D3 HOUT | <b>Foto's</b><br> | | |

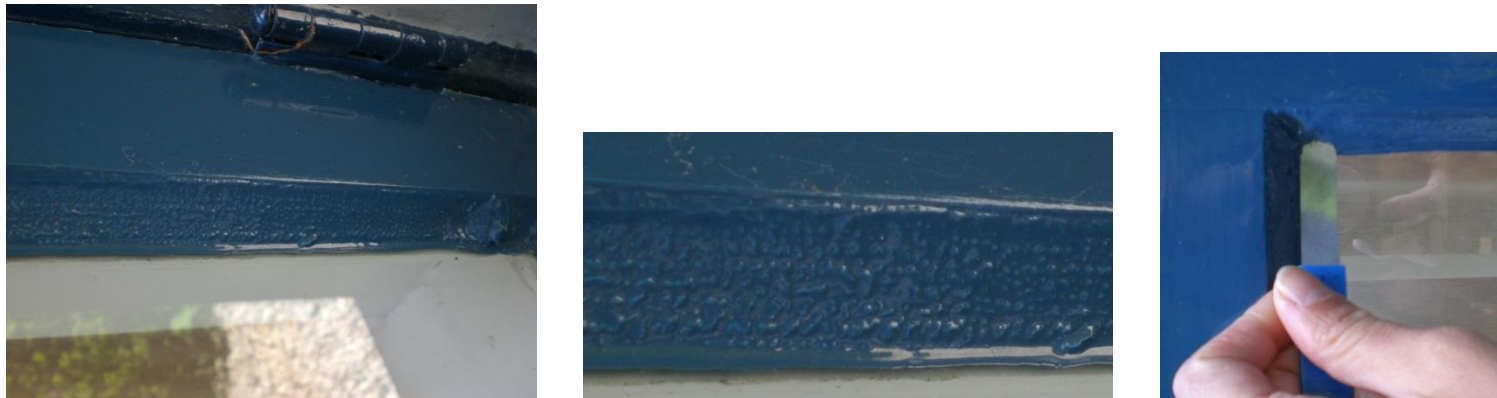
| <b>Gebrek</b><br><b>Conditie score 2</b><br>Blaarvorming<br><br>D3 HOUT | <b>Foto's</b><br> | | |

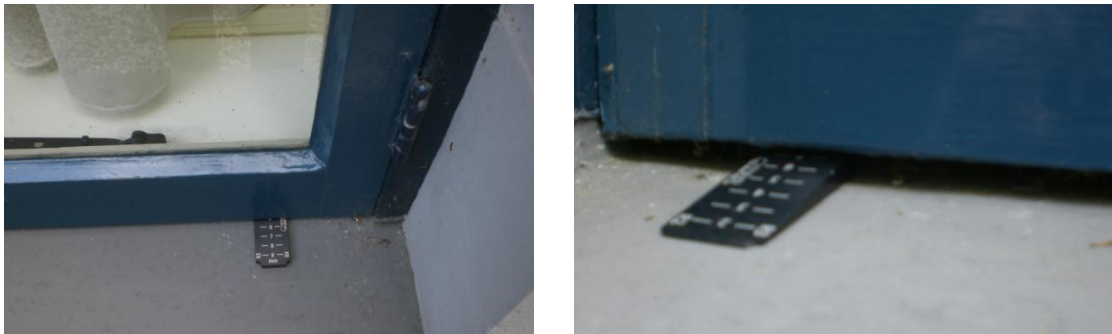
| <b>Gebrek</b><br><b>Conditie</b> score 4<br>Omtrekspeling onvoldoende<br><br>D3 HOUT | <b>Foto's</b><br> | | |

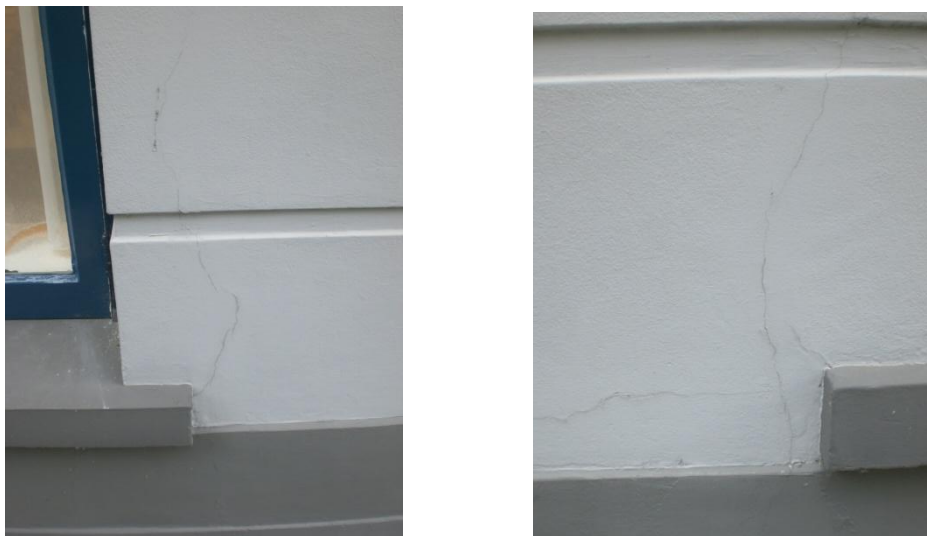
| <b>Gebrek</b><br><b>Conditie score 3</b><br>Scheurvorming<br><br>D4 STEEN | <b>Foto's</b><br><br> | | |

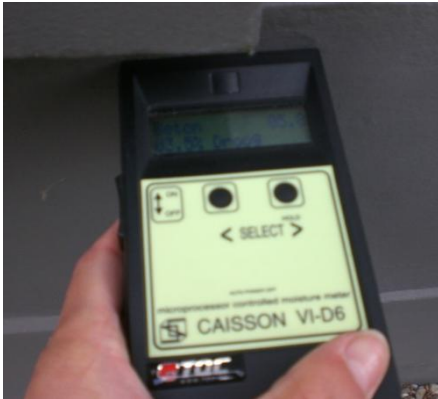
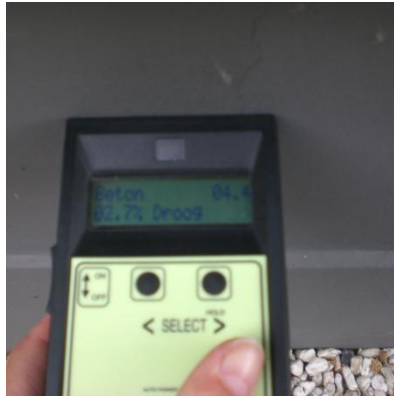
| <div>Gebrek</div> <div>Conditie score 3</div> <div>Vochtgehalte</div> <div>D5 STEEN</div> | <div>Foto's</div> <div></div> | | |

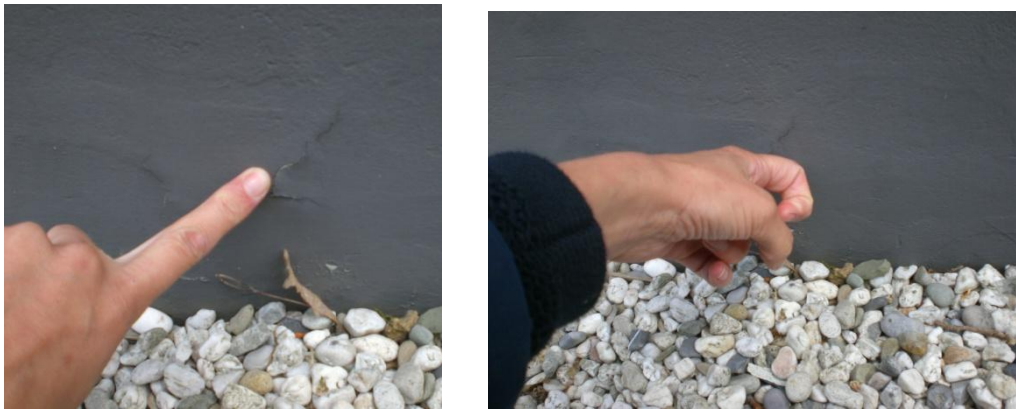
| <b>Gebrek</b><br><b>Conditie score 3</b><br>Loslatende delen<br>Bomijns<br><br>D6 STEEN | <b>Foto's</b><br> | | |

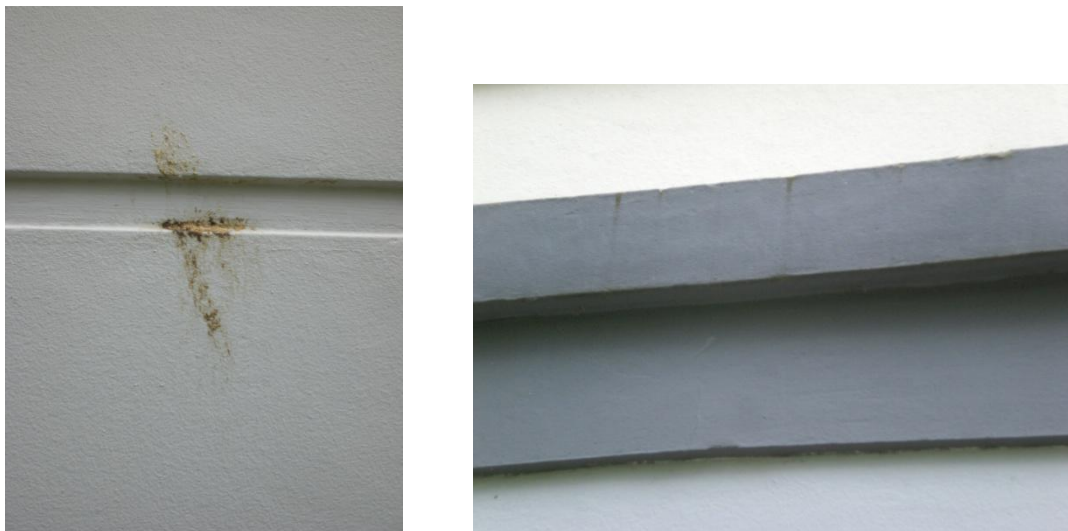
| <b>Gebrek</b><br><b>Conditie score 1</b><br>Vervuild oppervlak<br><br>D8 STEEN | <b>Foto's</b><br><br><br>Vera Berkeveld, mei 2016 | | |

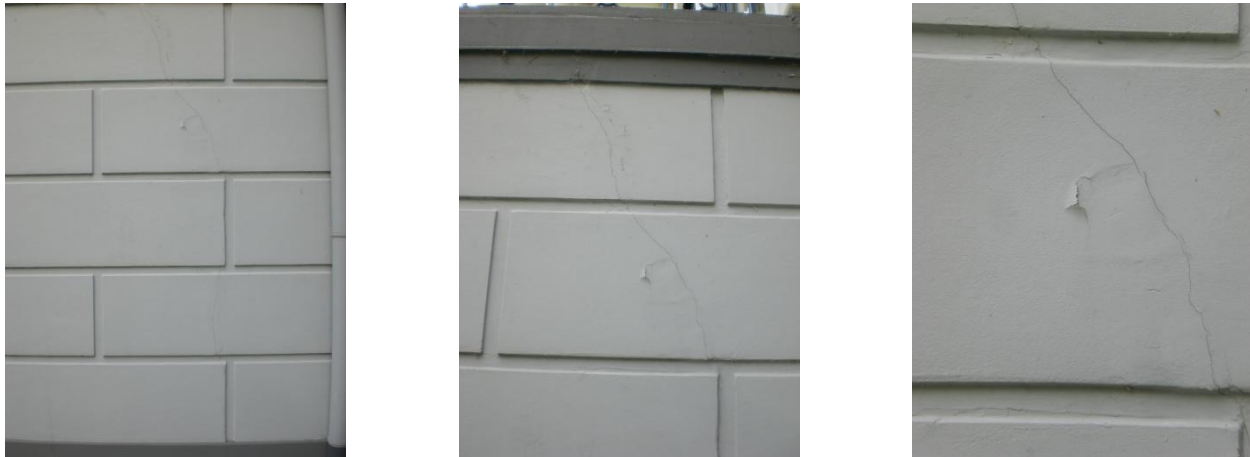
| <b>Gebrek</b><br><b>Conditie score 3</b><br>Scheurvorming<br><br>D9 STEEN | <b>Foto's</b><br> | | |
