# Kleinschalig restauratieonderzoek Eendrachtskapel

Kleinschalig restauratieonderzoek in het interieur van de Eendrachtskapel te Rotterdam.

Eendrachtskapel  
Rotterdam

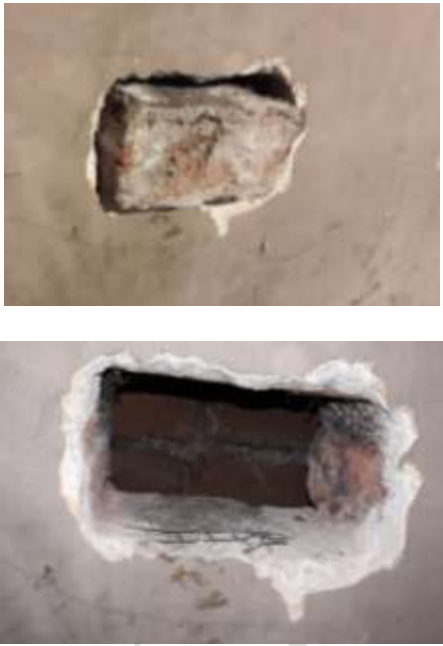
| Nr | Foto's | Zijde met bijschrift |
|---|---|---|
| Foto 1 | | Destructief eerder onderzocht foto 1, steen verwijderd |

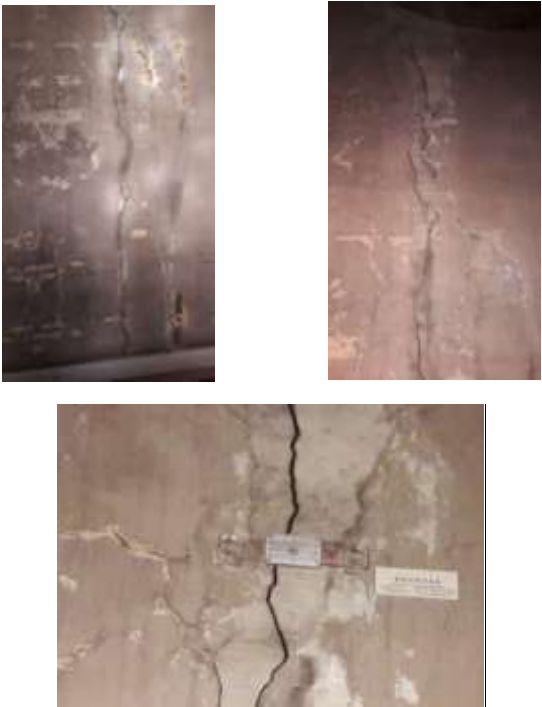
In de wand zijn diverse schades aanwezig, zoals scheurvorming en afbladderen van de verflaag en de stuuklaag. Dit zijn constructieve schades en deze zijn het gevolg van spanningen in de muren. Dit is waarschijnlijk veroorzaakt door de woningen die later naast de kapel zijn gebouwd. Deze bestaan namelijk uit andere materialen.

| Nr | Foto's | Zijde met bijschrift |
|---|---|---|
| Foto 2 | | Destructief eerder onderzocht foto 2, scheurmeting |

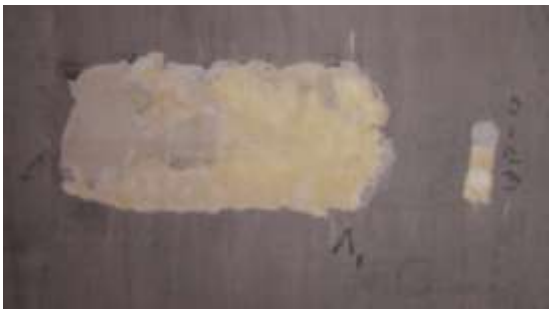
| A1: Test van kleurentrap | | <table border="1"> <thead> <tr> <th><i>Laag NR</i></th><th><i>Naam</i></th><th><i>Kleur</i></th></tr> </thead> <tbody> <tr> <td>0</td><td>Baksteen constructie</td><td>Bruin</td></tr> <tr> <td>1</td><td>Dragen stuclaag</td><td>Wit</td></tr> <tr> <td>2</td><td>Verlaag olieverf</td><td>Wit/geel</td></tr> <tr> <td>3</td><td>Verlaag synthetisch</td><td>Grijs/wit</td></tr> <tr> <td>4</td><td>Vervuilde toplaag</td><td>Grijs</td></tr> </tbody> </table> | <i>Laag NR</i> | <i>Naam</i> | <i>Kleur</i> | 0 | Baksteen constructie | Bruin | 1 | Dragen stuclaag | Wit | 2 | Verlaag olieverf | Wit/geel | 3 | Verlaag synthetisch | Grijs/wit | 4 | Vervuilde toplaag | Grijs | | | |

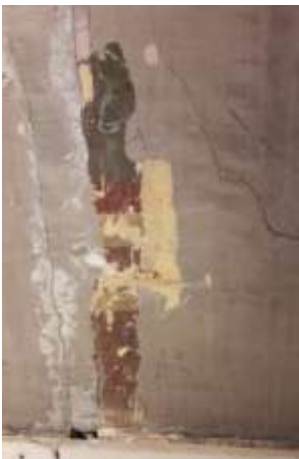
| A1: Test van kleurentrap | | <table border="1"> <thead> <tr> <th><i>Laag NR</i></th><th><i>Naam</i></th><th><i>Kleur</i></th></tr> </thead> <tbody> <tr> <td>0</td><td>Baksteen constructie</td><td>Bruin</td></tr> <tr> <td>1</td><td>Dragen stuclaag</td><td>Wit</td></tr> <tr> <td>2</td><td>Verlaag olieverf</td><td>Wit/geel</td></tr> <tr> <td>3</td><td>Verlaag synthetisch</td><td>Grijs/wit</td></tr> <tr> <td>4</td><td>Vervuilde toplaag</td><td>Grijs</td></tr> </tbody> </table> | <i>Laag NR</i> | <i>Naam</i> | <i>Kleur</i> | 0 | Baksteen constructie | Bruin | 1 | Dragen stuclaag | Wit | 2 | Verlaag olieverf | Wit/geel | 3 | Verlaag synthetisch | Grijs/wit | 4 | Vervuilde toplaag | Grijs | | | |
|---|---|---|---|---|---|---|---|---|---|---|---|---|---|---|---|---|---|---|---|---|---|---|---|
| A3 | | <p>Vrijlegt gedeelte decoratie laag 3.<br/>Kleuren o.a. groen, bruin, rood en oker in een streep patroon.</p> | | | | | | | | | | | | | | | | | | | | | |

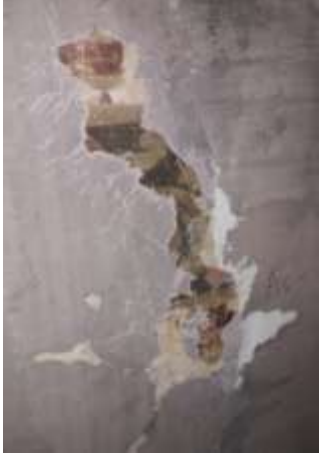
| A4 | | <p>Vrijleggen decoratielaag 3.<br/>Band met sjablonen.</p> |

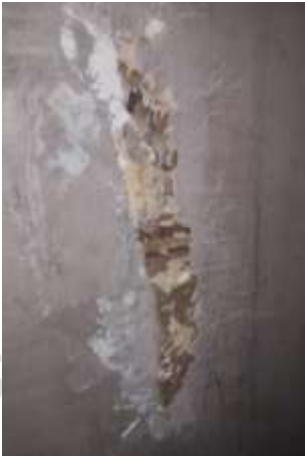
| A5 | | <p>Vrijleggen doorlopend patroon, loopt deze over de gehele wand?</p> |

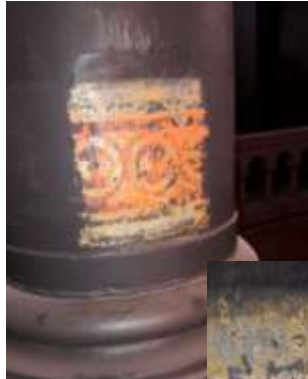
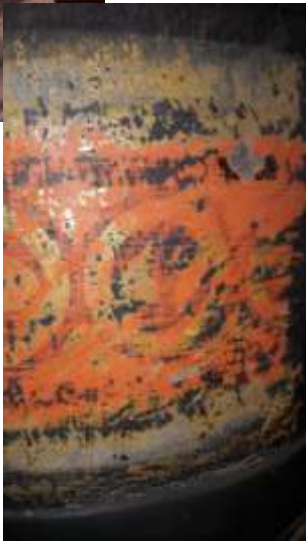
| <p>Sjablonen op pilaar vrijleggen.<br/> Onderband van de pilaar; bruin en<br/> oranje/roze. Zeer slechte hechting met het<br/> vrijleggen.</p> <p>Midden van de pilaar; idem.<br/> Bovenband pilaar; idem.</p> <p>Band eerst met goud aangebracht, daarna<br/> met rood overheen geschilderd.</p> | | | | | | | | | | | | | | | |

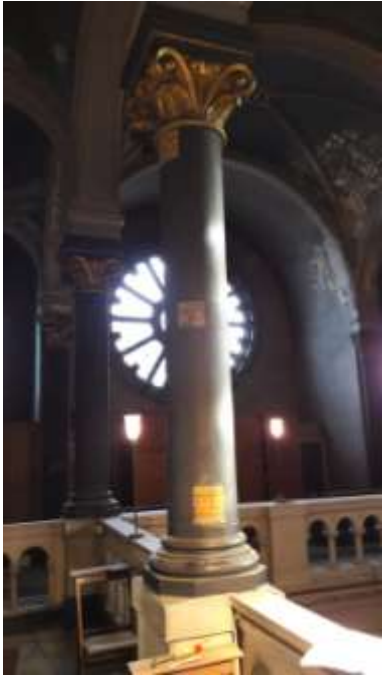
| B3 | | Totaal foto van de pilaar |

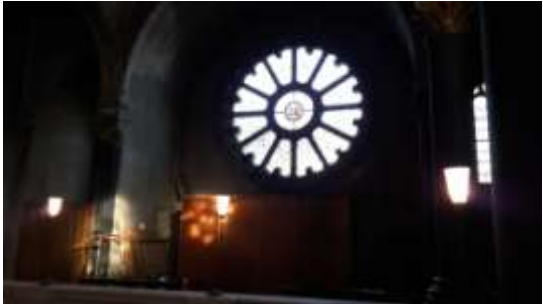
| Nr | Foto's | Zijde met bijschrift |
|---|---|---|
| C1 | | <p>Hoge sierband met sjabloneerwerk.<br/>Niet vrij te leggen. De laatste laag hecht te goed aan de decoratielaag.</p> <p>Totaal foto</p> |

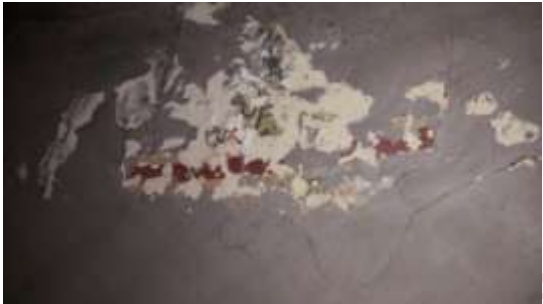
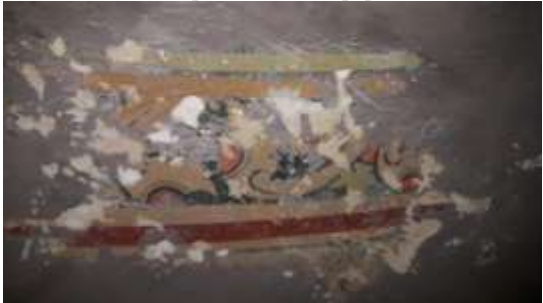
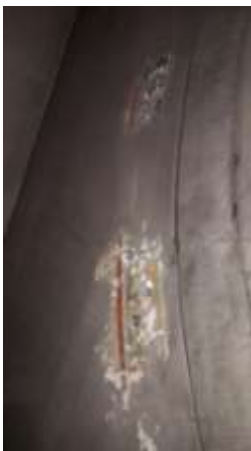
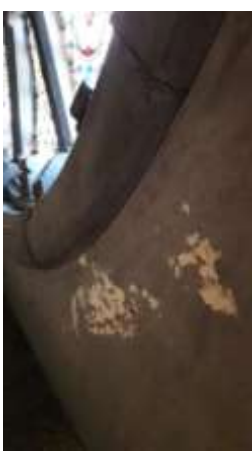
| Nr | Foto's | Zijde met bijschrift |
|---|---|---|
| C2 | | <p>Boog is om het roosvenster.<br/>Deze is rijkelijk gedecoreerd.</p> <p>Groen, rood, geel met diverse patronen.<br/>Niet zeker of dit doorlopend is.</p> <p>Opgedeeld in vlakken.</p> |

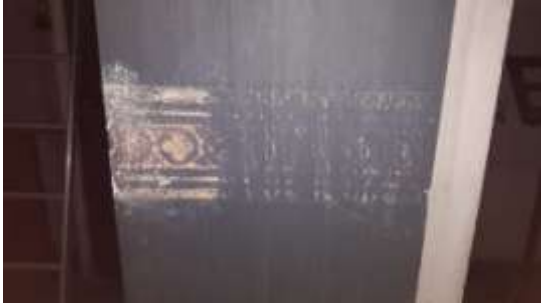
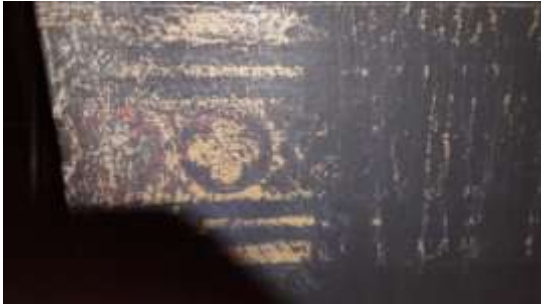
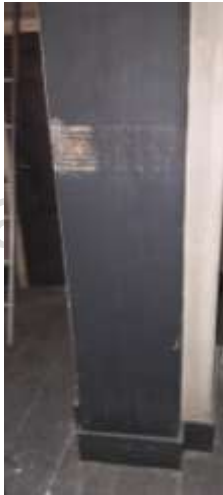
| C3 | | <p>Sjablonen vierkante zuil rechts. Midden is een bloemmotief, goud onder en biezen (zwart) en bloemen rood.</p> <p>Onder sjabloon idem. Sjabloon midden is vrij moeilijk vrij te leggen.</p> |

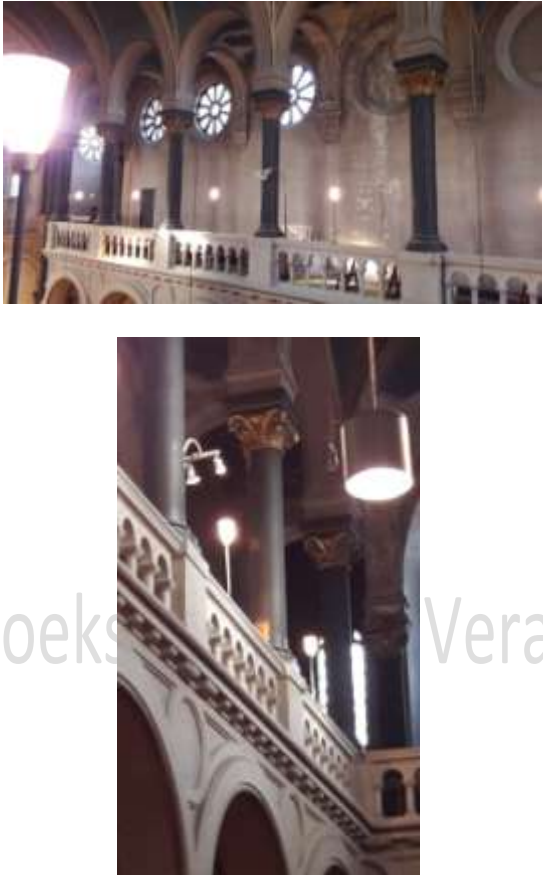
| Nr | Foto's | Zijde met bijschrift |
|---|---|---|
| D1 | | <p>Overzicht foto van de ronde pilaren aanwezig op de bovenverdieping.</p> |

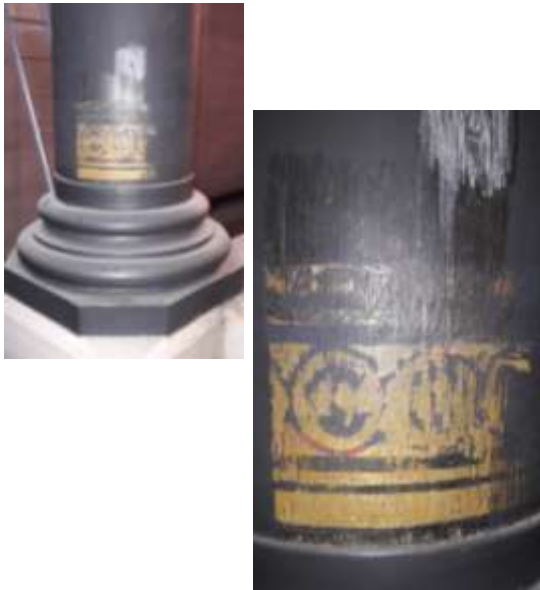
| Nr | Foto's | Zijde met bijschrift |
|---|---|---|
| D2 | | <p>Sjablonen op pilaar vrijleggen</p> <p>Onderband van de pilaar; bruin en oranje/roze. Zeer slechte hechting met het vrijleggen.</p> |

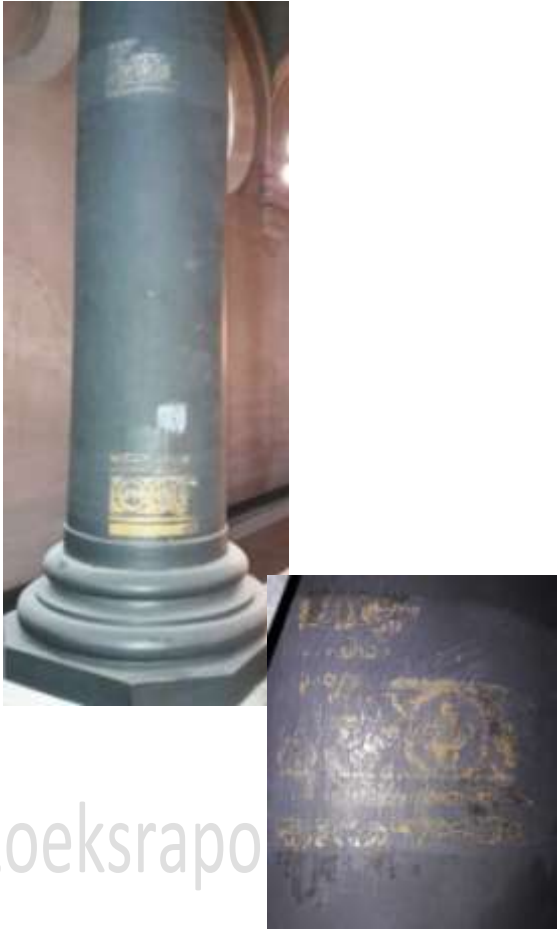
| | | <p>Midden van de pilaar; idem.<br/>Bovenband pilaar; idem.</p> <p>Band eerst met goud aangebracht, daarna met rood overheen geschilderd.</p> |

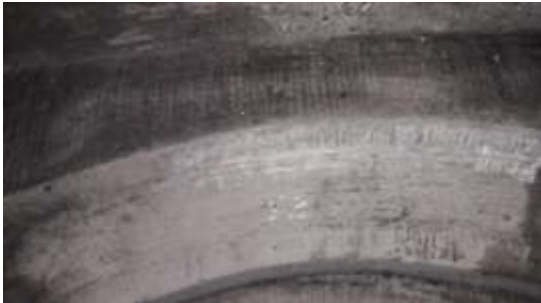
| Nr | Foto's | Zijde met bijschrift |
|---|---|---|
| E1 | | Geen onderschildering aanwezig in de rozet. |

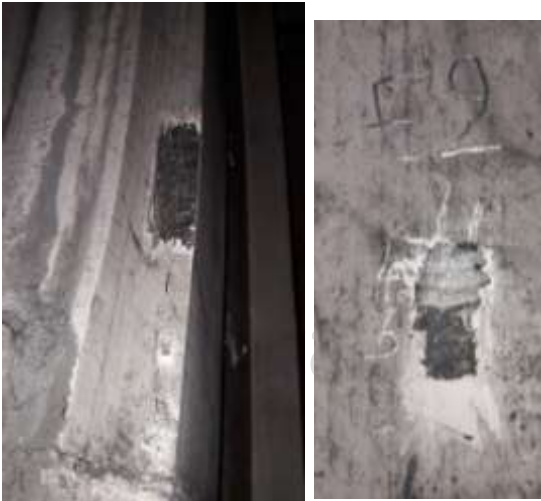
| Nr | Foto's | Zijde met bijschrift |
|---|---|---|
| E2 | | Kleurtrap wijst uit decoratie donkere onderlaag. Zwarte band. |

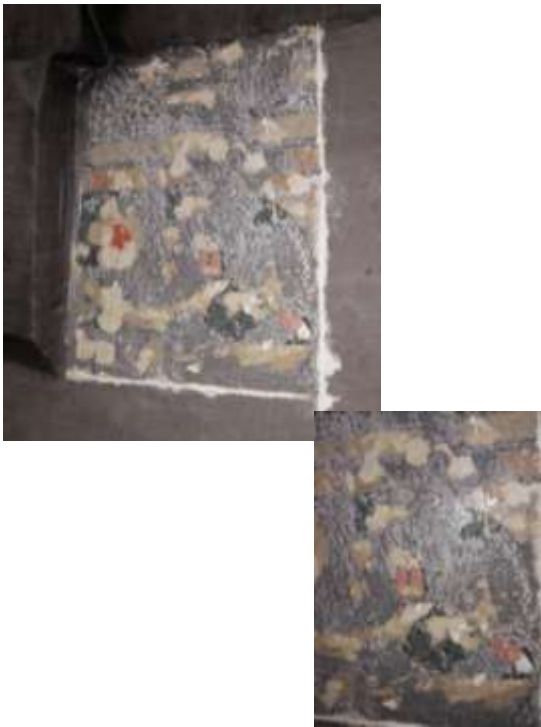
| Nr | Foto's | Zijde met bijschrift |
|---|---|---|
| E3 | | Patroon (op achterwand hetzelfde) groen, rood, geel, licht groen. |

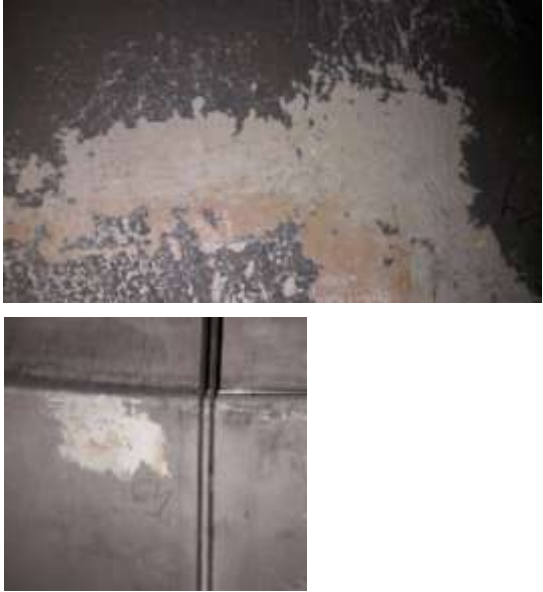
| E4 | | Rode brede bies, rond doorlopend. |

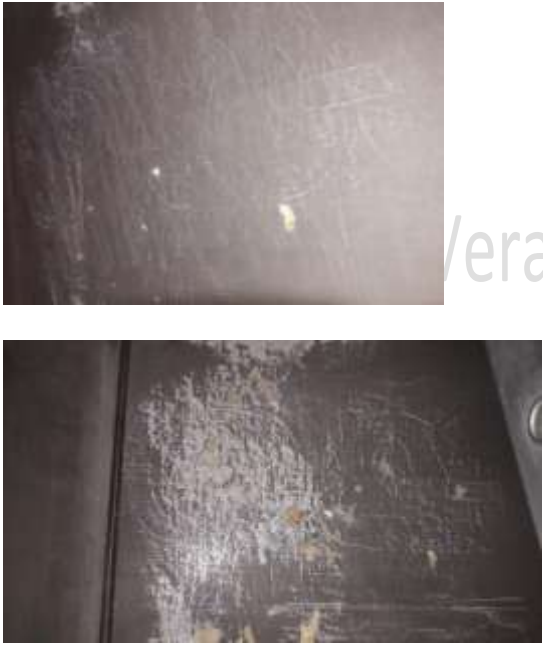
| E5 | | <p>Decoratieband te zien door synthetische laag heen.</p> <p>Band onder roosvenster horizontaal aansluitend op de andere muur. Rijk gedecoreerd.</p> |

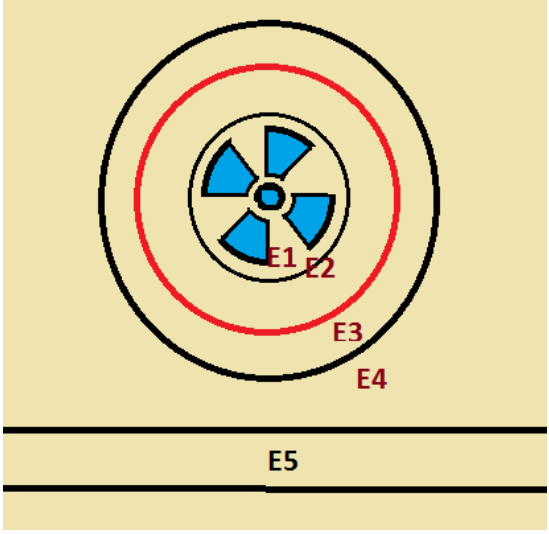
| E6 | | <p>Onderzoeksgebieden in het roosvenster.</p> <p>E1 geen schilderingen aanwezig<br/> E2 zwarte band<br/> E3 bloemmotief van sjablonen in diverse kleuren<br/> E4 rode bies doorlopend om venster heen<br/> E5 decoratieband lopend over de gehele verdieping</p> |

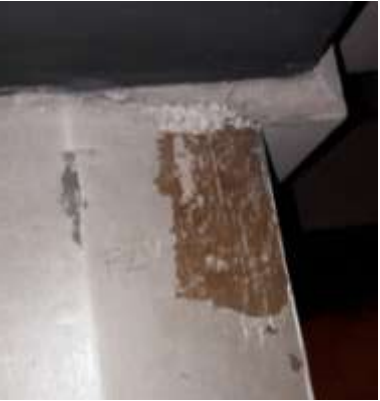
| Kleurvlak van de decoratielaag (olieverf) | | | | | | | | | | | | | | | |

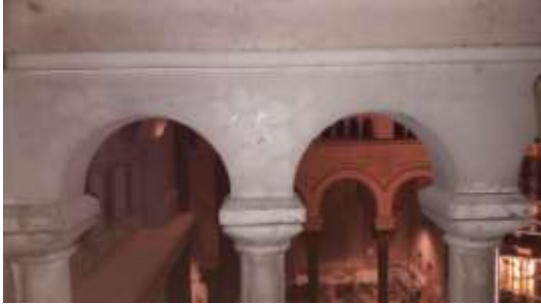
| F3 | | Vlak van binnen met eventueel decoratie patroon. |

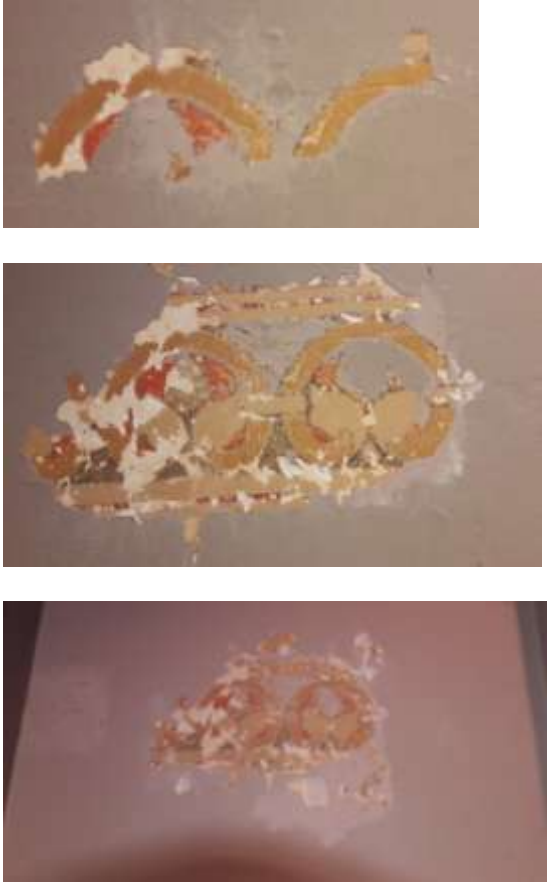
| Nr | Foto's | Zijde met bijschrift |
|---|---|---|
| G1 | | <p>Bloemmotief bies doorlopend over de gehele wand. Daaronder baksteen motief.</p> |

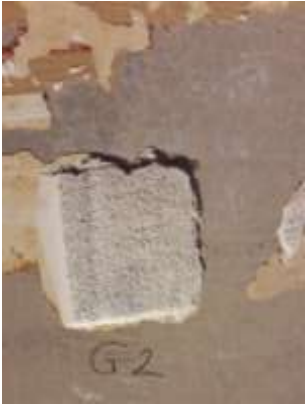
| Nr | Foto's | Zijde met bijschrift |
|---|---|---|
| G2 | | <p>Ondergrond, drager is gips (poreus).</p> |

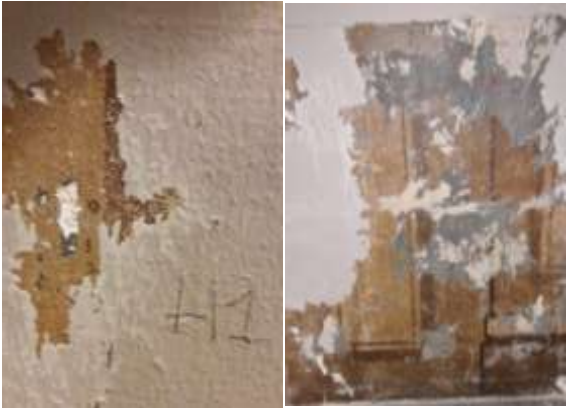
| Nr | Foto's | Zijde met bijschrift |
|---|---|---|
| H1 | | <p>Naast pilaar biezen bruin patroon en kleurentrap<br/> 1<sup>e</sup> decoratielaag is steenimitatie in olieverf<br/> 2<sup>e</sup> decoratielaag is patroon bruin in olieverf</p> |

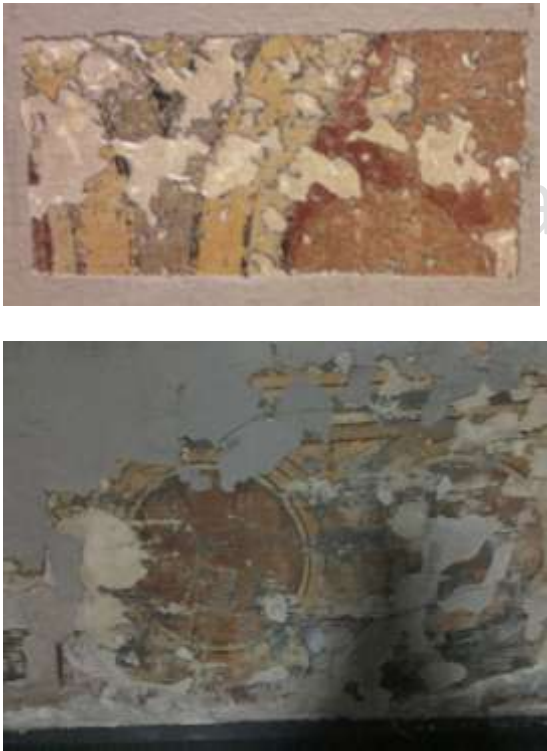
| Nr | Foto's | Zijde met bijschrift |
|---|---|---|
| H2 | | <p>Bloem/rond motief.<br/> Geheel blootleggen als voorbeeld.</p> <p>Voordat er gestuukt werd.</p> |

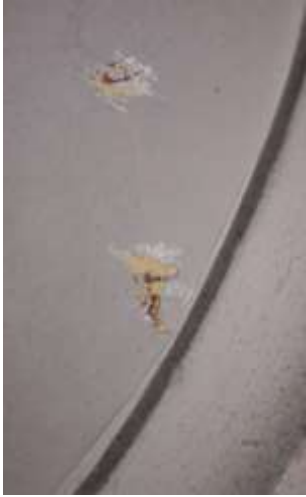
| Nr | Foto's | Zijde met bijschrift |
|---|---|---|
| I1 | | <p>Moeilijk vrij te leggen (verflaag van de schildering gaat mee).<br/>Ondergrond is doek.</p> |

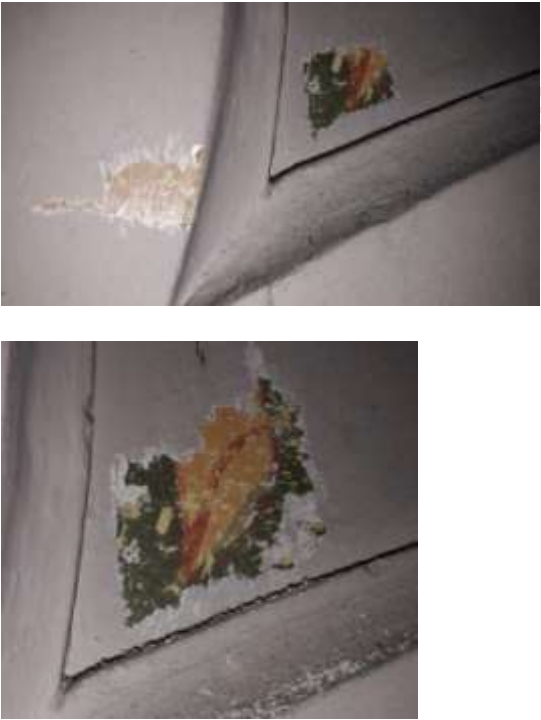
| Nr | Foto's | Zijde met bijschrift |
|---|---|---|
| I2 | | <p>Rand om doekbespanning heen is een kleur (basiskleur van de wanden).</p> <p>De daarnaast volgend is een decoratie van bloemmotieven in diverse kleuren.</p> |

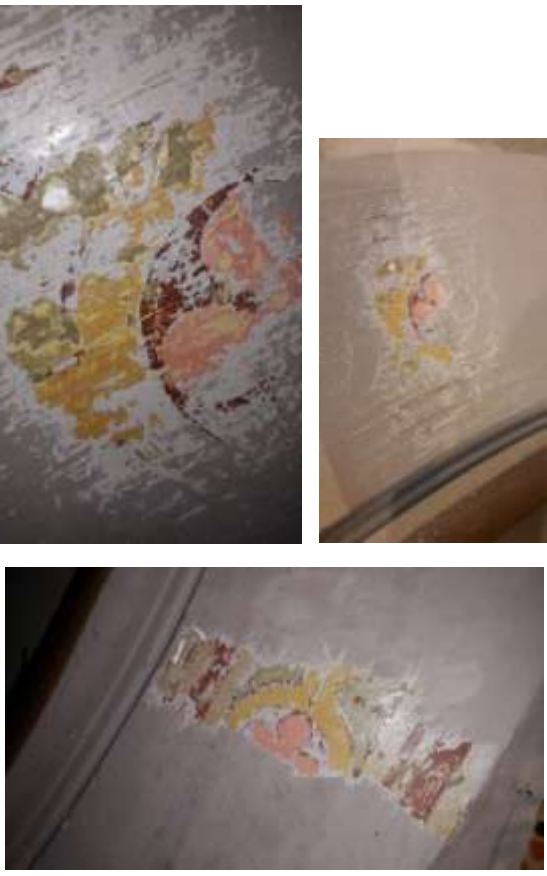
| <p>13</p> | | <p>Decoratieband om schilderij op doek heen. Repeterend patroon. Loopt waarschijnlijk door de hele kapel heen.</p> <p>Ander gedeelte van de kapel, komt hetzelfde patroon voor.</p> |
