# Onderhoudstechnisch Advies

Het Hoogeland, Utrecht

Exterieur Onderhoud Advies  
Pand "Het Hoogeland"  
Museumlaan 2 Utrecht

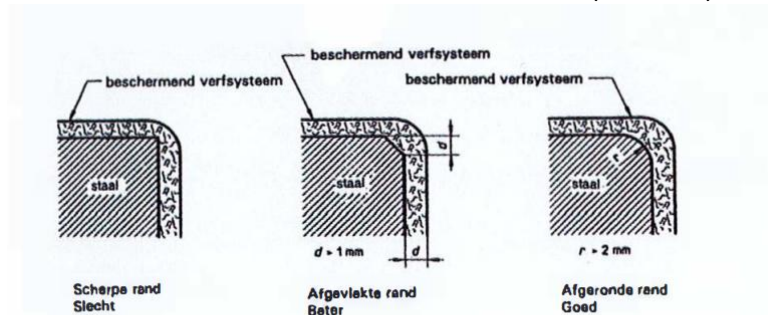
Figuur D.5: Vermijding van scherpe randen

Nabij randen en kanten zijn er barsen of scheuren in de verflaag of komt het hout bloot te liggen. De kanten of randen van de houten onderdelen zijn te scherp, waardoor er ter plaatse een dunnere verflaag is.

figuur 1: De meest rechtse afronding toont een goede afronding. <sup>5</sup>

- I. De scherpe kanten/hoeken van het houtwerk afronden met behulp van grof schuurpapier (mechanisch schuren), kantenafronder of frees. De scherpe kanten van stijlen en dorpels afronden tot een radius van minimaal 2 mm.
- II. Aangrenzend verfsysteem op gebruikelijke wijze voor behandelen (schoonmaken en aanschuren)
- III. Het kale hout voor gronden.

In het werkveld is veel te doen over radius 2 mm ( $r = 2 \text{ mm}$ )

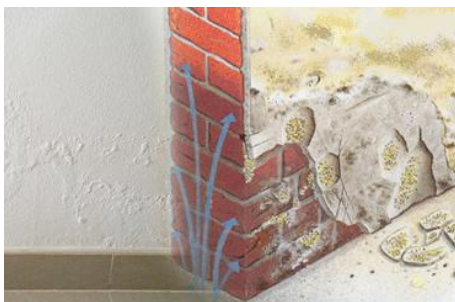
Door het optrekken van vocht vanuit de grond, zetten de bakstenen uit en scheurt de stuc laag open.

De meest gebruikte methode om optrekkend vocht een halt toe te roepen is het injecteren van de muren met een vochtwerend product. Het principe is vrij simpel, maar een correcte uitvoering vraagt toch enige precisie en vakkennis.

- I. Net boven het grondniveau worden gaten in de muren geboord om de 10 centimeter.
- II. Deze gaten worden opgevuld met een vochtwerende gel of vloeistof. De vloeistof zal zich uitzetten in het metselwerk en voorkomen dat het optrekkend vocht het gebouw kan binnendringen.
- III. Nadat alles opgevuld is, kunnen de muren uitdrogen en opnieuw bekleed worden. De kosten om muren te injecteren hangt af van de oppervlakte, dikte van de muren en hardnekkigheid<sup>38</sup>
