# Gevels bekijken

Om meer inzicht te krijgen in metselverbanden die worden gebruikt, kregen wij als opdracht om gevels te gaan bekijken.

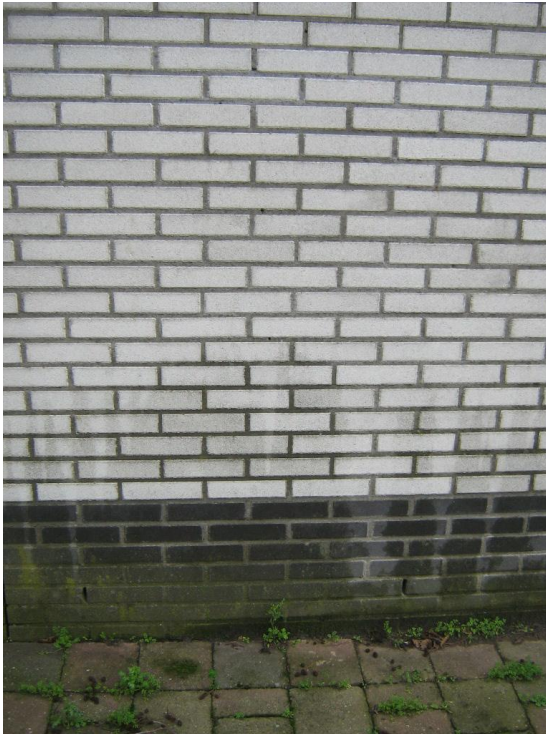
Foto 1

Op deze foto 1 is duidelijk te zien wat dit een halfsteens verband is. Het zijn witte stenen, met een donkergrijze voeg. Onderaan de muur worden dit zwarte stenen, dit wil een soort spatrand suggereren.

***Halsteensverband, waalformaat witte en donker grijze baksteen  
Platvol geborstelde of gekamde voeg, donker grijs***

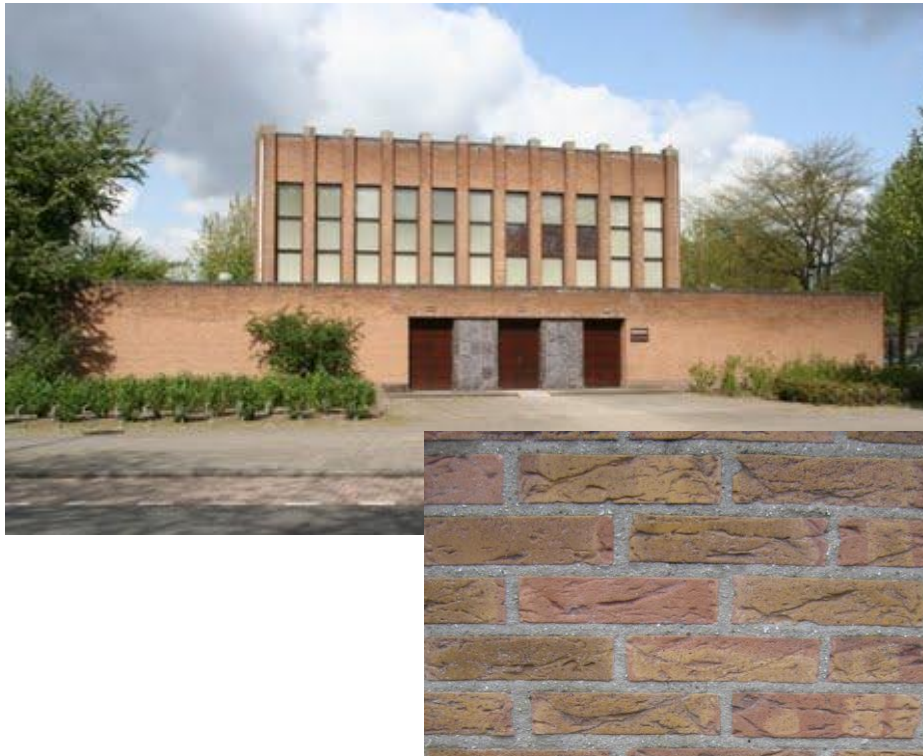
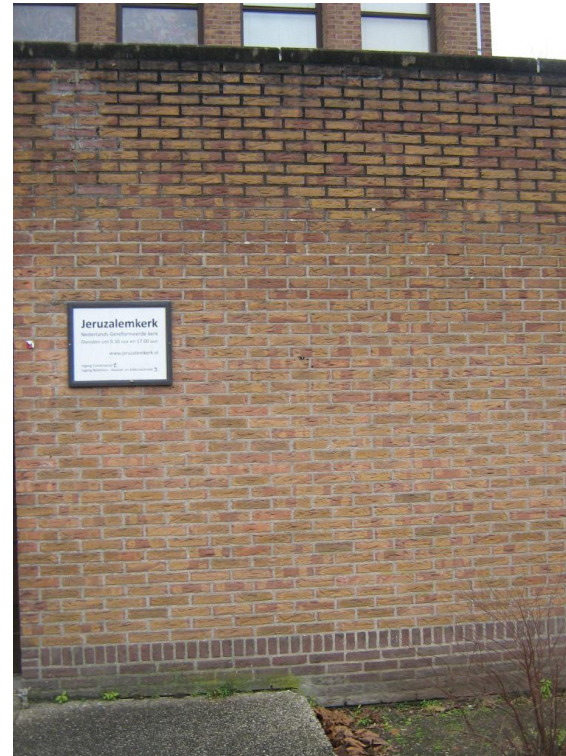
## **B: Kapteijnlaan, Jeruzalemkerk , Utrecht**

Op weg naar de supermarkt kom ik altijd langs deze kerk. Het is een vrij nieuwe kerk en ik vind het altijd een apart gebouw. Het heeft een rood, bruine steen en een halfsteens verband. Het heeft een wit/grijze voeg. Er is ook vochtschade in de muur te zien. Vanaf boven lijkt het bijna een andere steensoort te hebben.

*Halfsteensverband, waalformaat bruin/rode baksteen  
Platvol geborstelde of gekamde voeg, donker grijs  
Vochtschade*

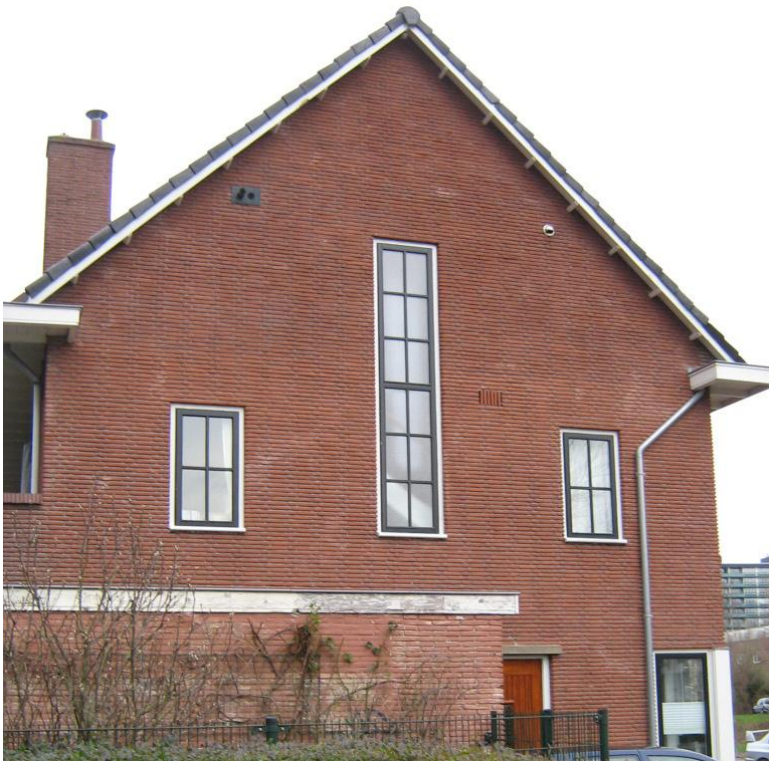
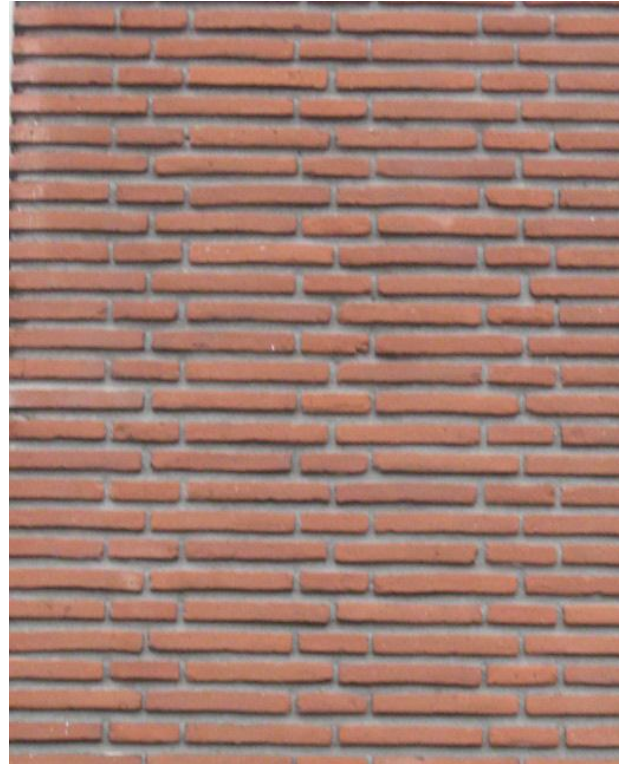
### C. Prof. Jordanlaan 76, Utrecht

Omdat de koppen boven elkaar liggen denk ik dat dit een kettingverband is.

*Kettingverband, Hilversumsformaat rode baksteen  
iets terug gehouden voeg, grijs*

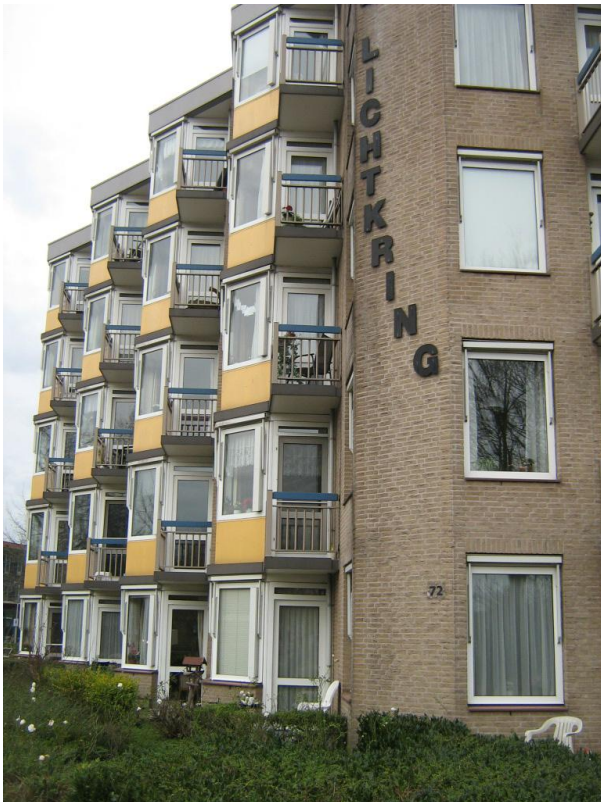
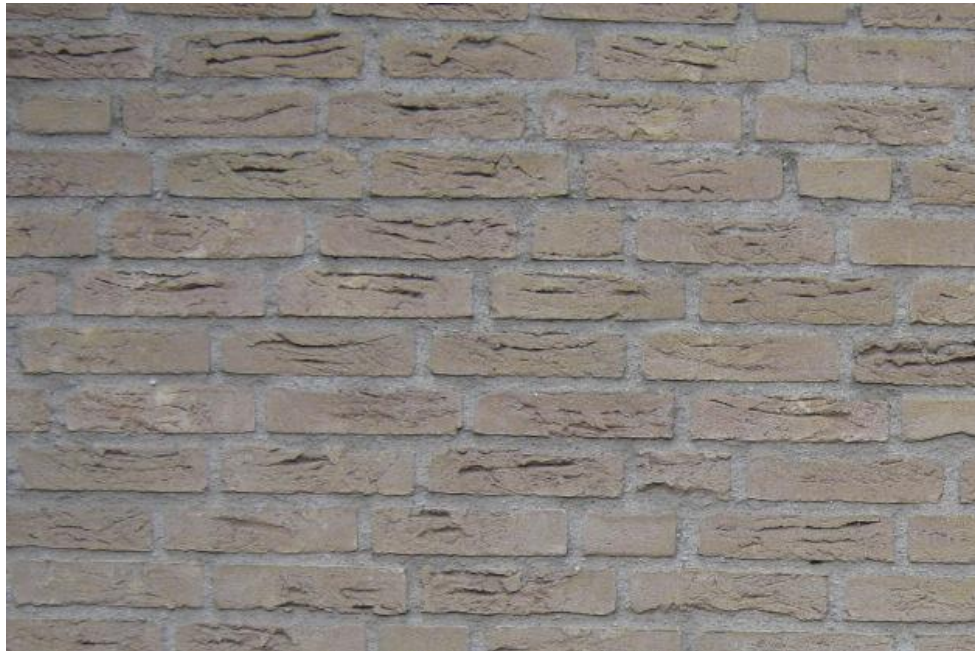
#### **D. De Lichtkring, Eykmanlaan, Utrecht**

Wat me aan me het metselverband opvalt is dat ik er niet gelijk een verband in herken. Na een poosje kijken bedenk ik me dat dit een oorzaak heeft. Het is een windverband.

***Wildverband, waalformaat bruin/gele baksteen  
Platvol geborsteld of gekamde voeg, licht grijs***

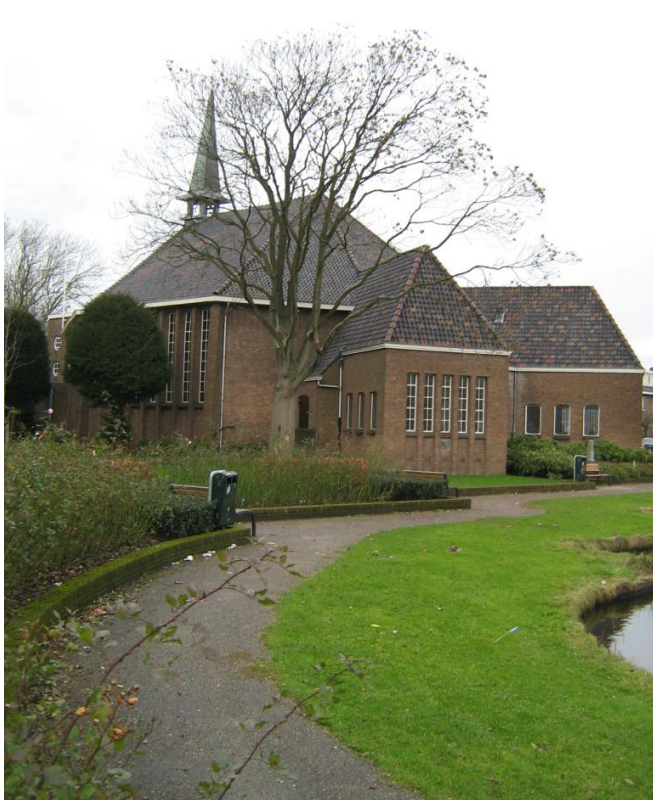
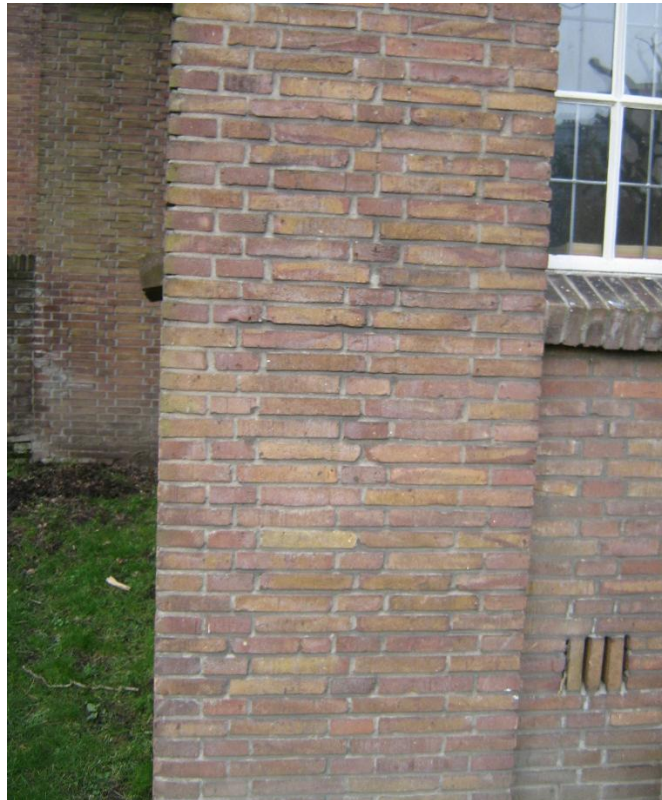
### **E. Kerk Apostel Paulus, W. de Zwijgerplantsoen, Utrecht**

Dit verband kwam me bekend voor. Net het huis op de hoek had ook dit verband. Ik denk dan ook dat dit een kettingverband is.

***Kettingverband, geel/rode baksteen  
Platvol geborsteld of gekamde voeg, licht grijs***

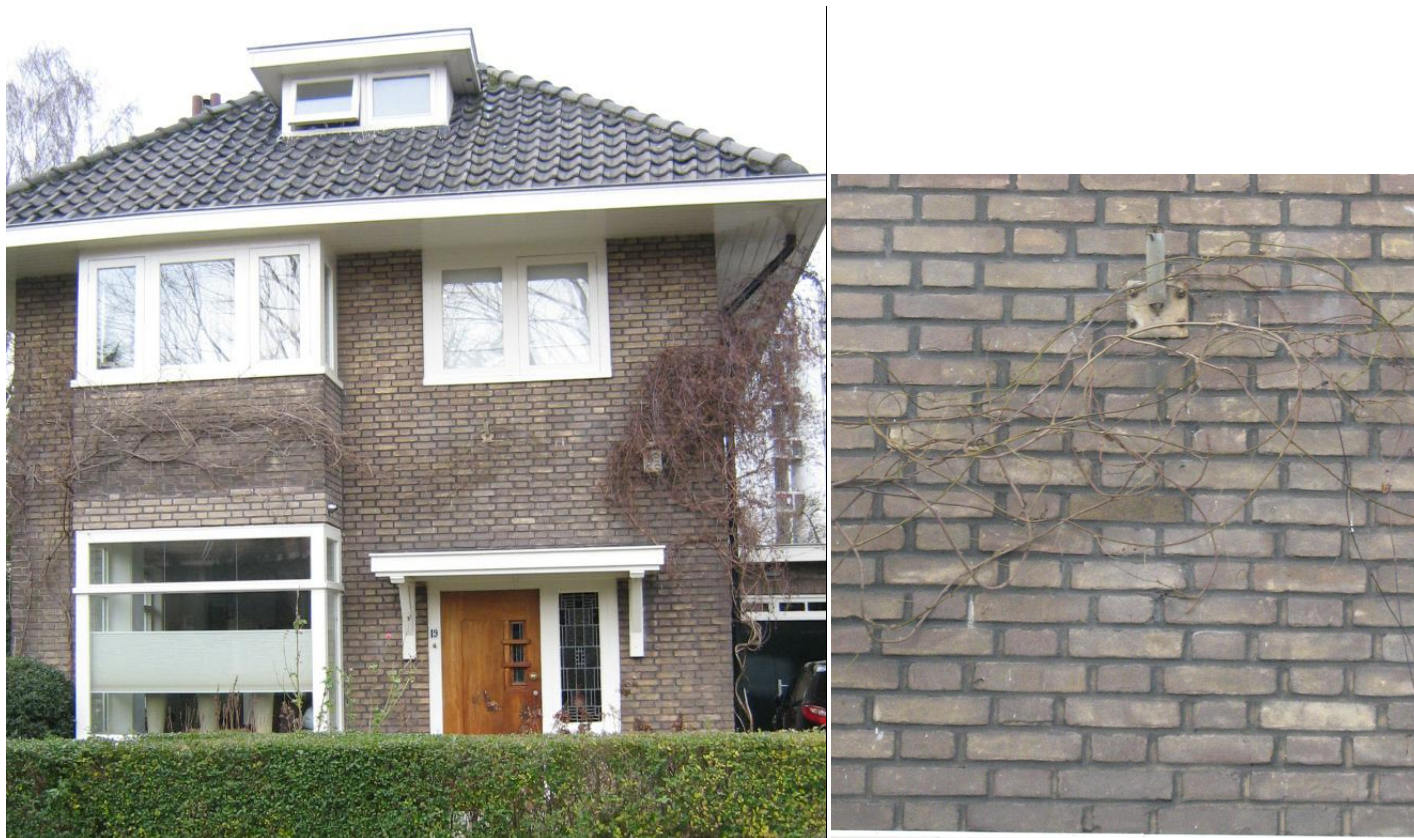
## **F. Mr. Sickeszlaan 19, Utrecht**

Dit is een kruisverband volgens mij. Dit omdat ik allemaal kruisjes in het verband zie.

***Vlaamsverband, waalformaat bruine baksteen  
Holle, donkergrijze voeg***

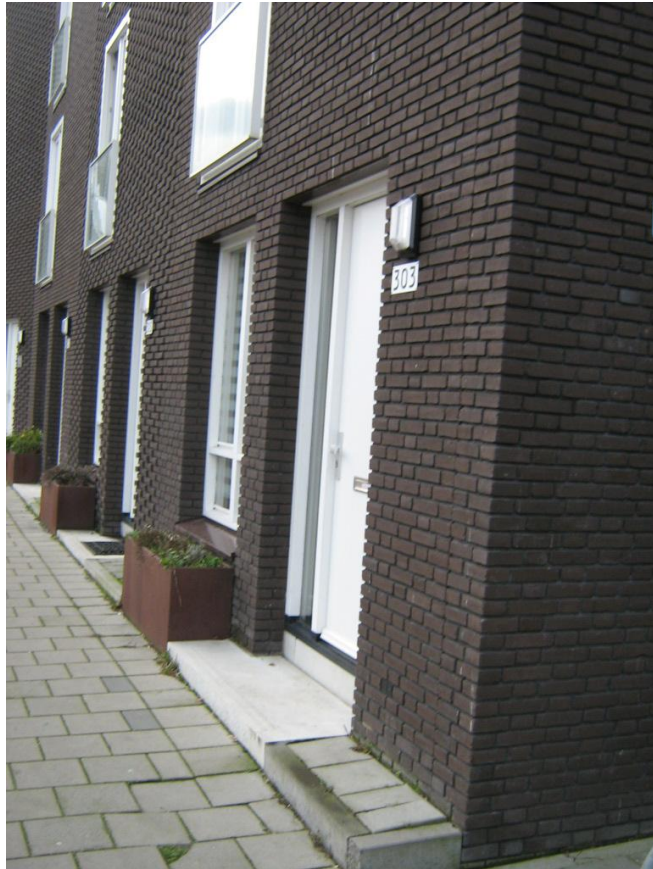
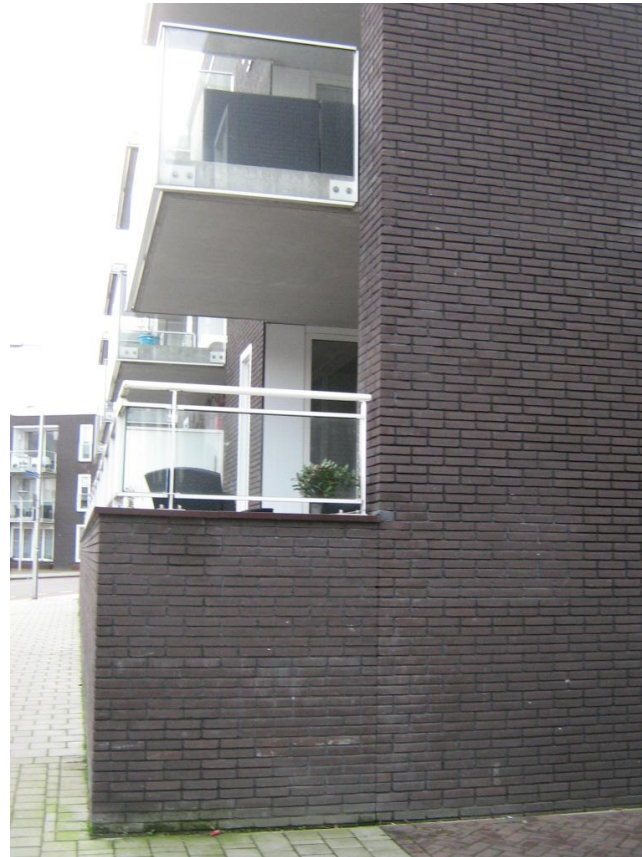
### **G. Loevenhoutsedijk 303, Utrecht**

Nu komen we bij een stuk waar verschillende nieuwbouw is neergezet. Hier is goed te zien wat de esthetische eisen waren van de opdrachtgever. Deze heeft er namelijk voor gekozen een dubbel halfsteensverband toe te passen.

*Halfsteensverband, waalformaat donker bruine/aubergine baksteen  
Platvol geborstelde of gekamde voeg, donkergrijs*

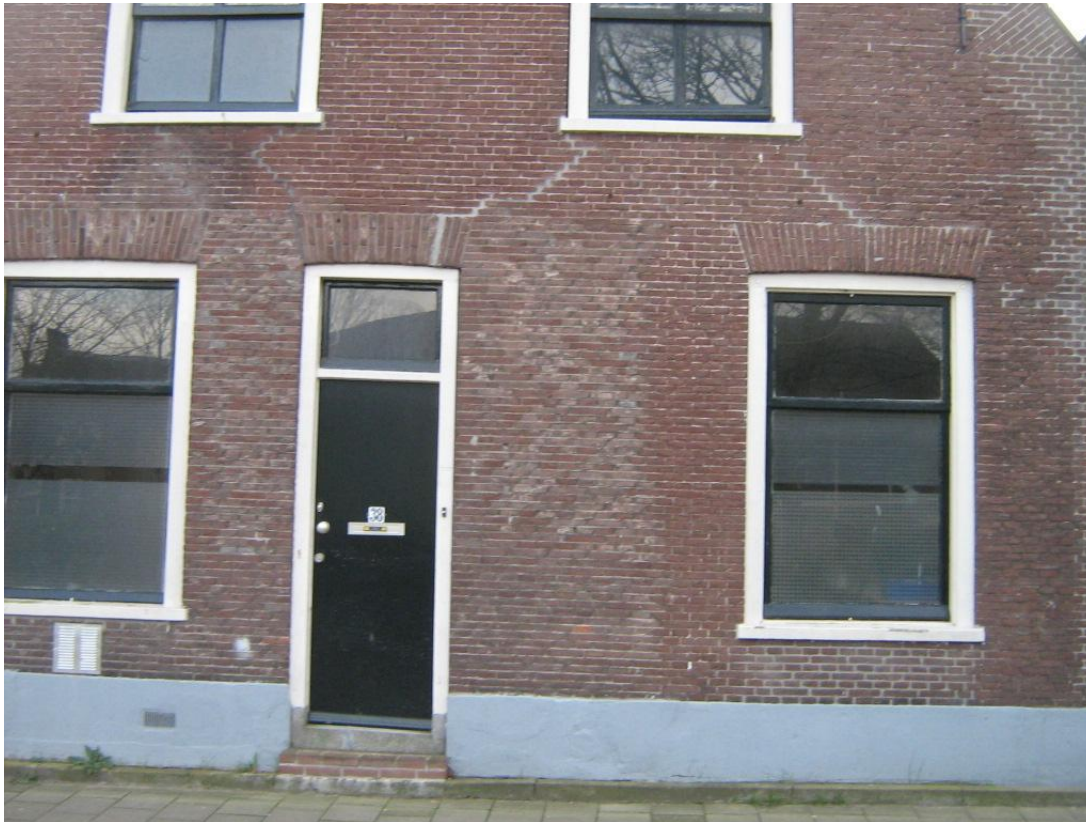
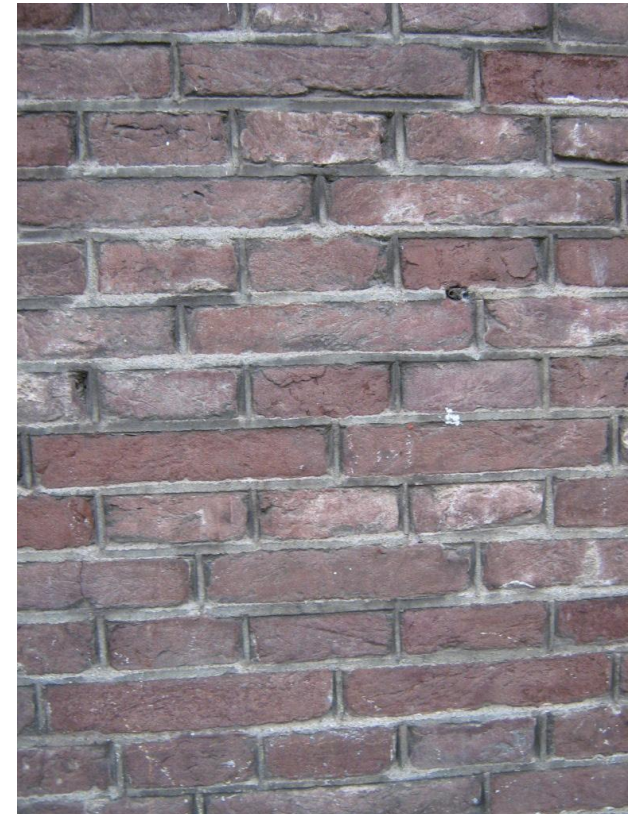
## H. Hooglanden WZ 38, Utrecht

Dit oude huisje staat aan de vecht. Zo te zien heeft het al verschillende verbouwingen ondergaan. Dit zie je goed aan de voegen hier op de muur. Ik denk dat dit een engelsverband is, maar dit is een gokje.

*Staandverband, waalformaat rode baksteen  
Geknipt of gesneden voeg, grijs*

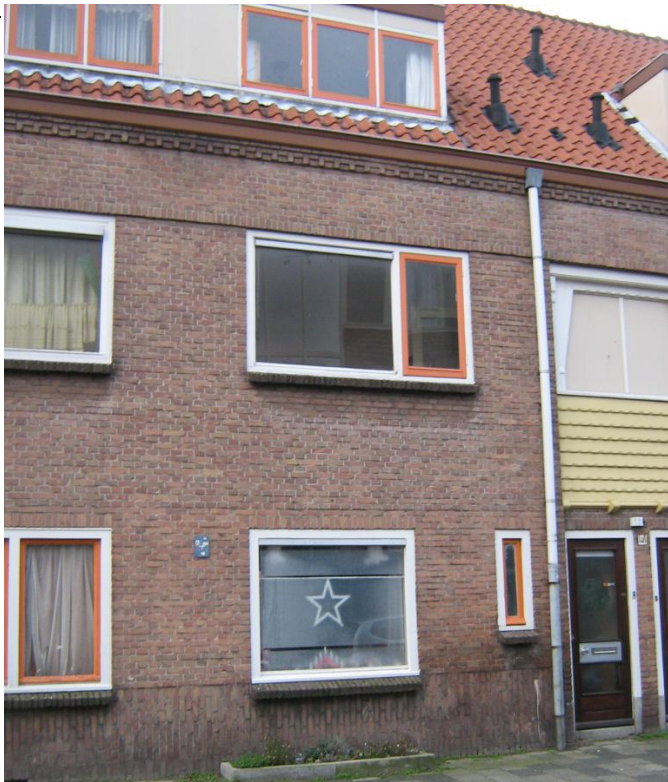
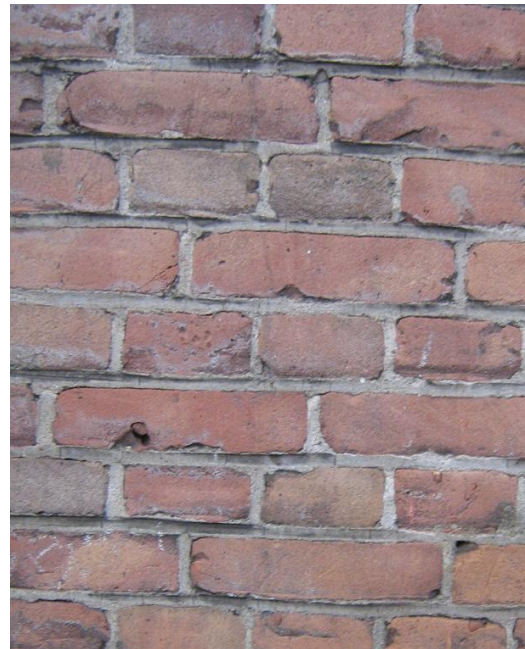
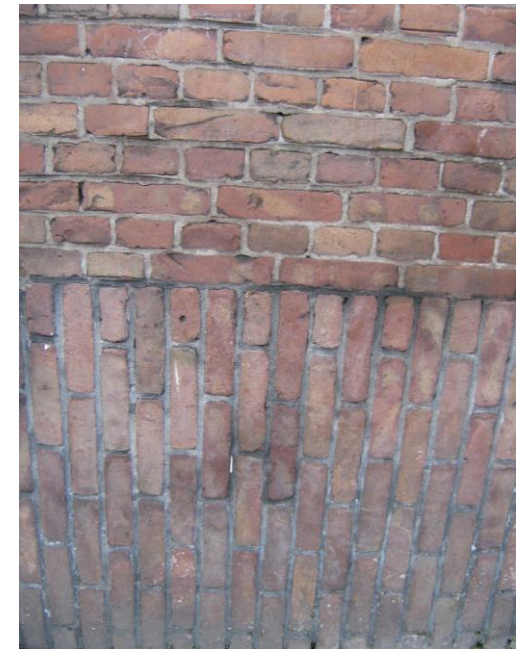
## I. Ondiep 146, Utrecht

Eerst denk ik dat het misschien engels verband is. Maar dit is ook een staandverband.

*Staandverband, waalformaat rode baksteen  
Platvol gladde voeg, grijs*

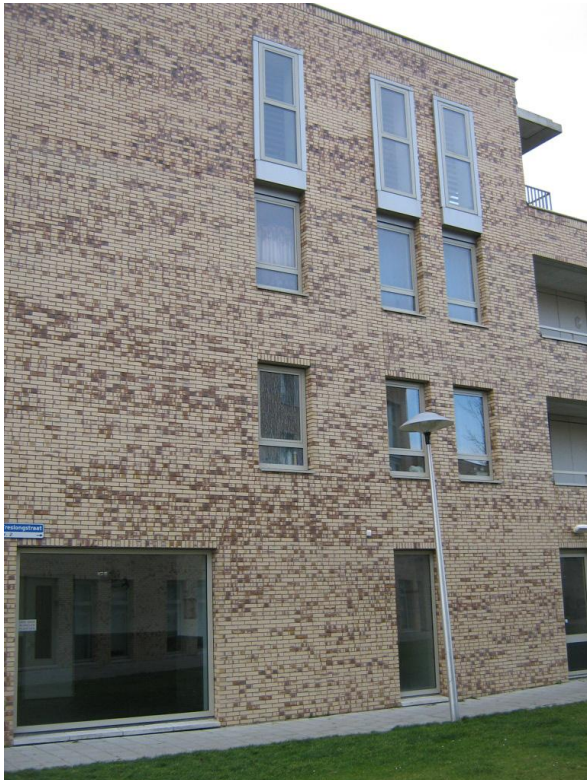
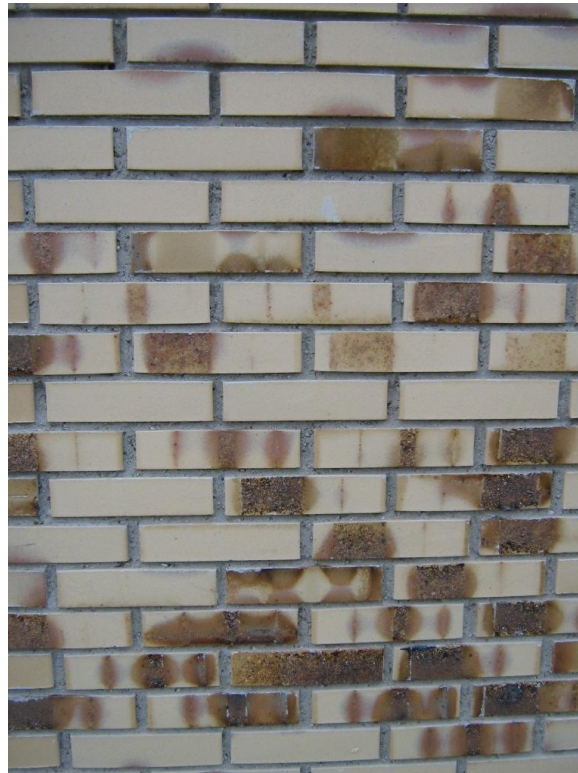
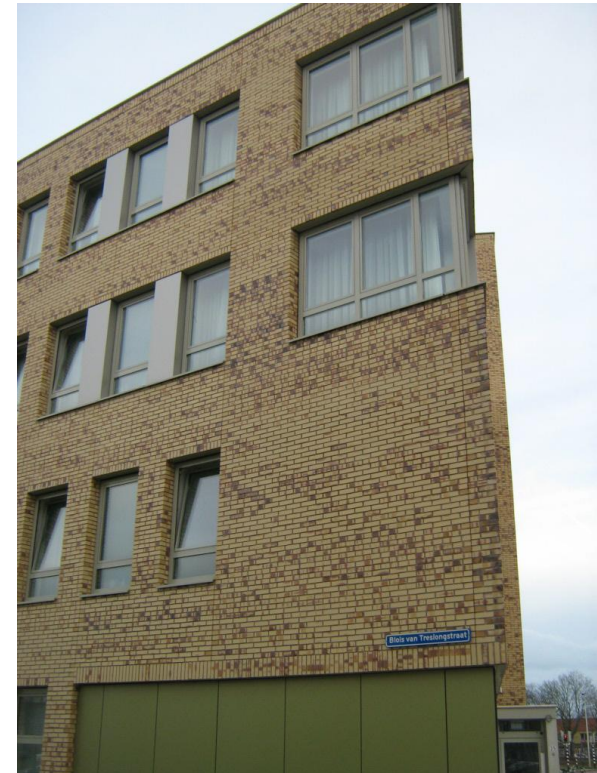
## J. Van Hoornekade 25, Utrecht

In deze nieuwe wijk fiets ik vaker. Het valt me elke keer weer op als ik langs kom. Het gebouw is opgebouwd uit erg unieke bakstenen. Deze zijn glad van structuur en hebben erg kleurverschil. Het is in halfsteensverband opgezet.

*Halsteensverband, maasformaat, gladde geel/bruine baksteen  
Verdiepte, grijze voeg*

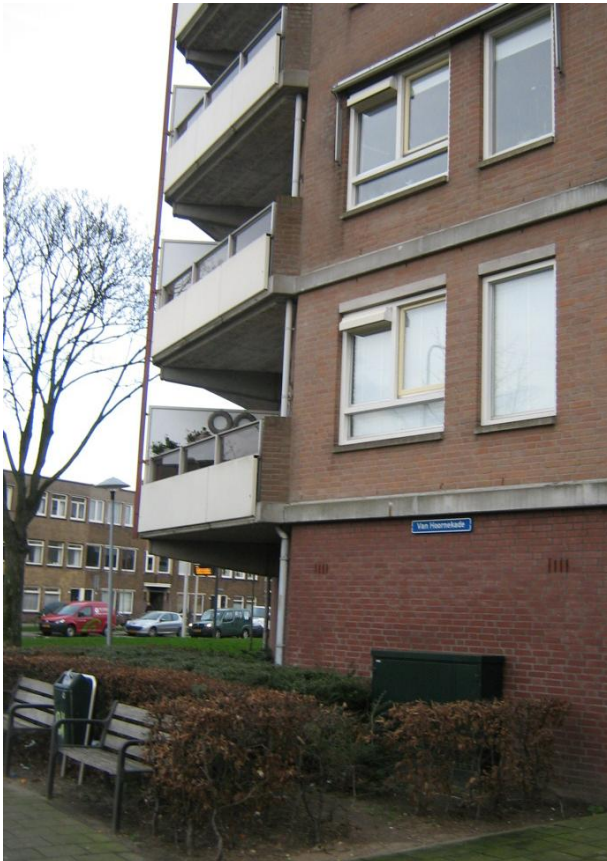
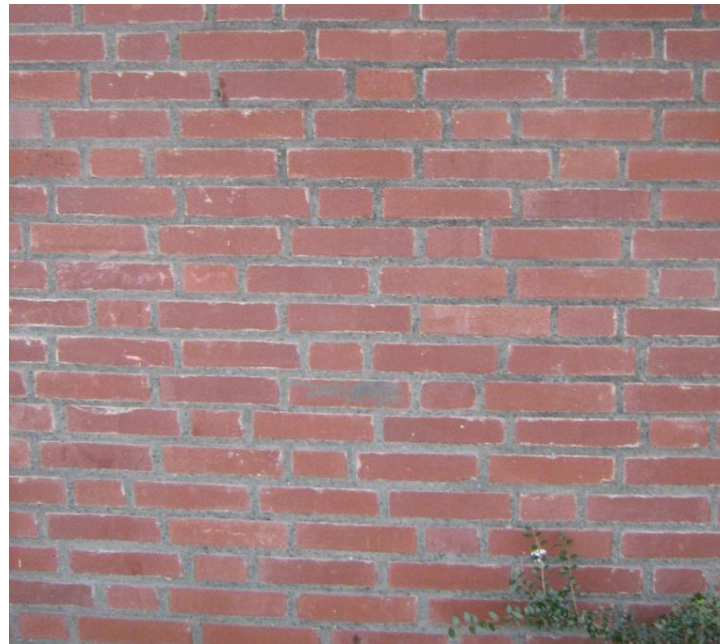
## K. Van Hoornekade 120, Utrecht

Even verder op komen we een stuk oudere flat tegen. Dit verband ben ik nog niet tegen gekomen op mijn wandeling. Ik denk eerst dat het een links- of rechtsvallend verband is.

***Wildverband, maasformaat rode baksteen  
Platvol geborsteld of gekamde grijze voeg***
