Hout arrangement Nimeto 2015

# Hout Portfolio

Vera Berkeveld  
Anne Nuijen

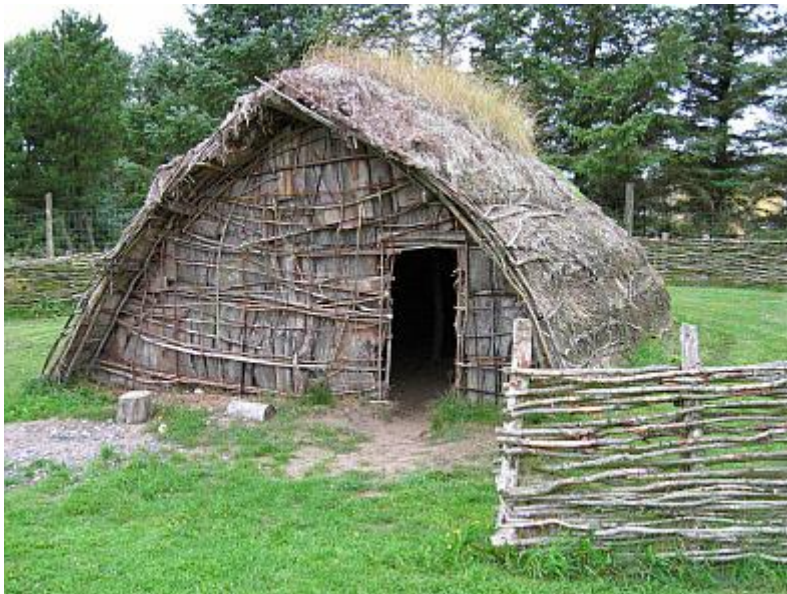
Figuur 4, Huis in de midden steentijd

De eerste mensen die Nederland bevolkte waren de nomaden. Ze leefde van de jacht en trokken rond. Ze maakte hutten van steen, hout en been. Wat ze in de natuur vonden gebruikte ze voor hun woningen, zoals de ronde stammen van bomen. Omdat ze rondtrokken was het niet nodig een degelijke constructie te maken. Het had immers geen duurzame functie.

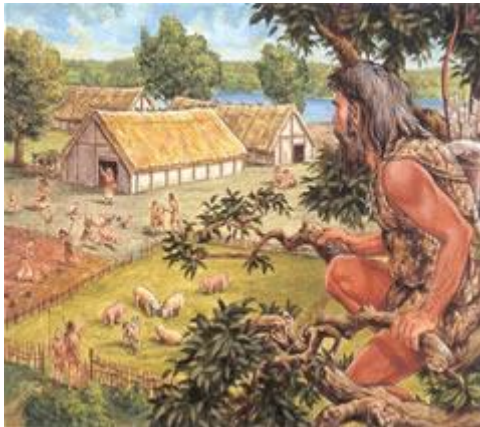
Figuur 5, Dorp met bewoners uit de nieuwe steentijd

De eerste boeren in Nederland kwamen rond 5000vC in het huidige Zuid-Limburg voor. Ze woonden in grote huizen van ongeveer 30 meter lang en 6 meter breed. De huizen lagen op het zuidoosten, waardoor de zijkanten de (koude)wind opvingen. De wanden waren gevlochten takken, met daartussen aarde.

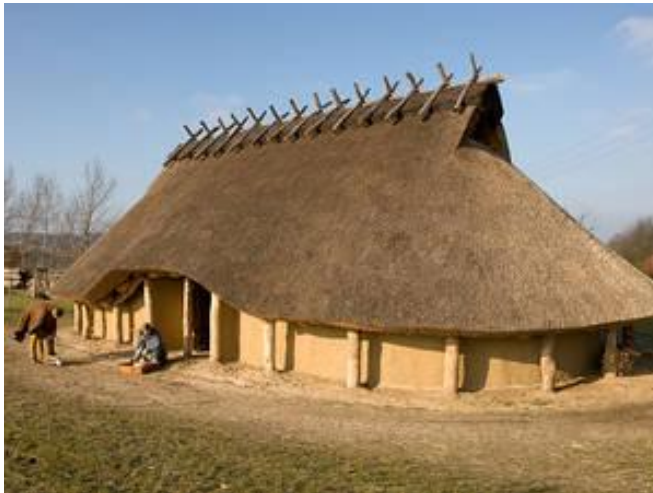
**Figuur 8, Woonstalhuis uit de ijzertijd**

De woonstalhuizen in de ijzertijd zijn tweebeukig en hebben een groot schilddak dat wordt gedragen door een aantal dikke middenstaanders en een rij palen onder de rand van het dak. Twee ingangen verdelen het gebouw in twee delen. Aangenomen wordt dat het kleinste deel gebruikt werd als leef/woon ruimte voor de mens en het andere deel als stal.

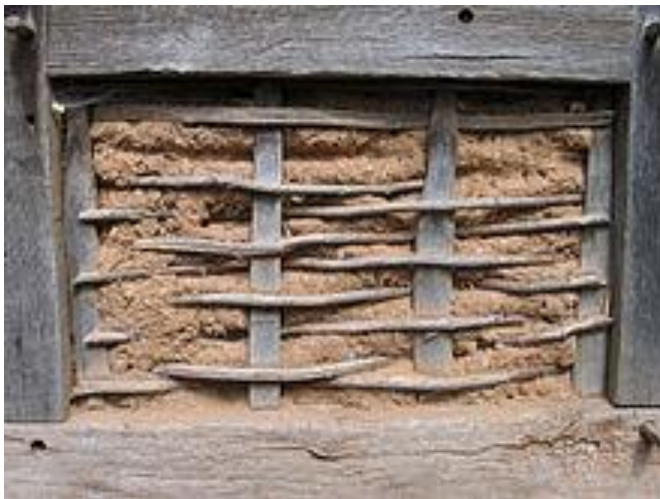
**Figuur 12, Invulling van een 'vak' met vitselstek**

In Nederland en Vlaanderen is het vlechtwerk nooit bijzonder populair of dominant geweest. Middeleeuwse houtconstructies in de Lage Landen bestonden doorgaans weliswaar uit een balkenframe, maar dat werd meestal door houtenplanken in plaats van met leem afgedekt. De vele klei-aandragende rivieren in deze streken zorgden ervoor dat de baksteenproductie.

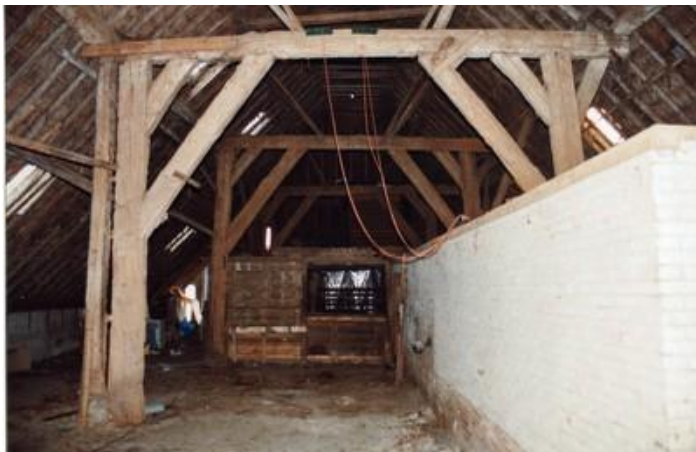
**Figuur 22, Gebintsconstructie**

Bijgebouwen zoals schuren, werden uit hout opgetrokken. De dragende constructie bestond uit gebintstellen waartegen de betimmering van hout of riet versierd met vlechtwerk van stro, werd aangebracht.

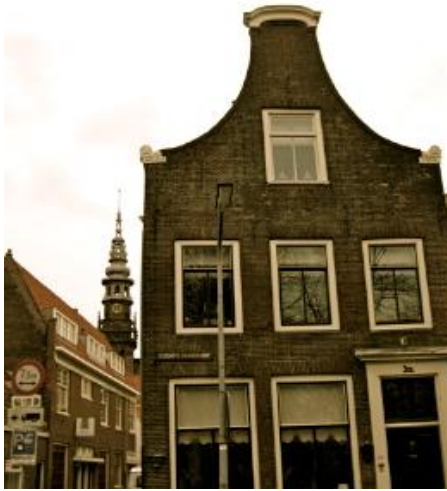
**Figuur 23, Houten afdekking, pand Haarlem**

*Pand met klokgevel met voluten en houten afdekking, top 1765, Haarlem*

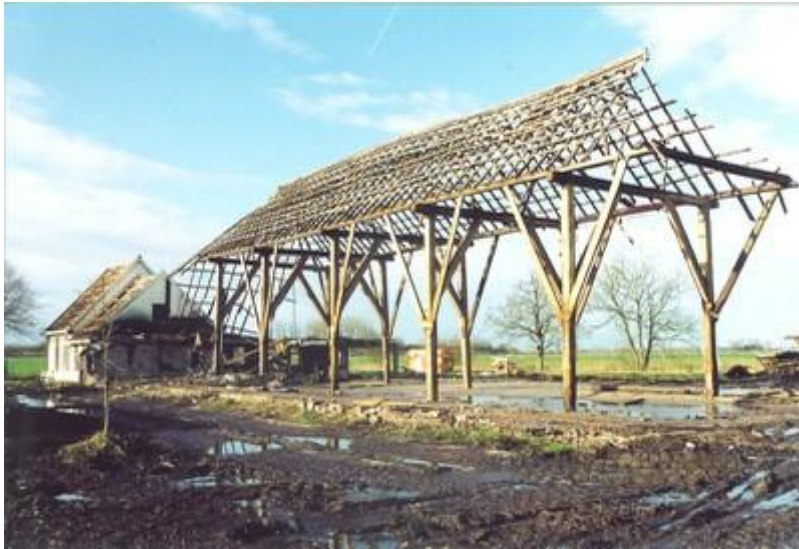
**Figuur 24, Kop-hals-romp boerderij uit de 18e eeuw**

*Zijlvesterweg 6: Kop-hals-romp boerderij die volledig nieuw gebouwd is in 1794. Duidelijk zichtbaar is dat de daksporen op een gebintplaat staan die weer door de gebinten wordt opgevangen. Gemaakt tijdens de sloop begin 2004.*  
<http://gemeente.groningen.nl/stadsgeschiedenis/bouwhistorie>

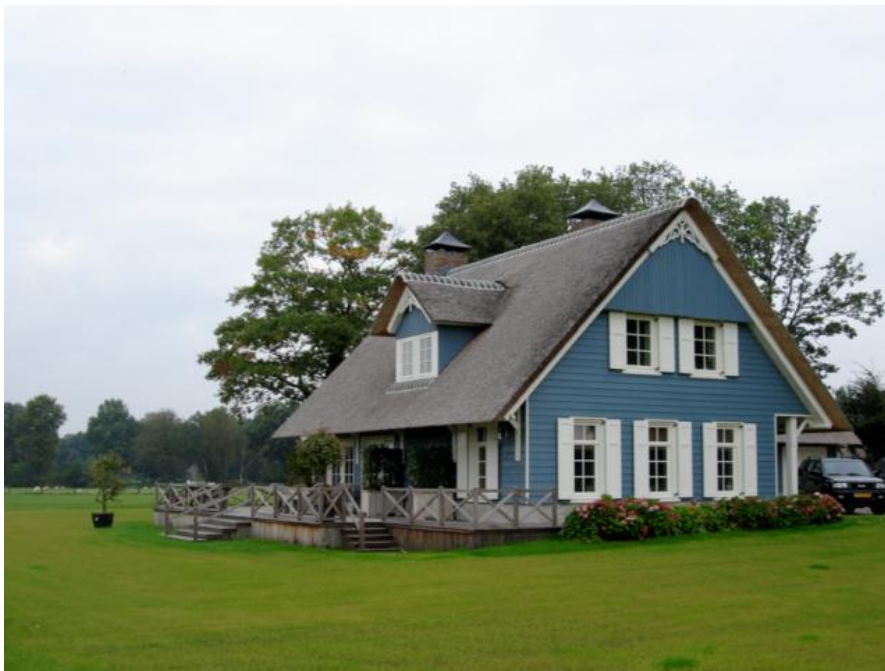
**Figuur 28. Betimmeringen op 20e eeuw huis**

Tegenwoordig wordt in Nederland houtbouw veel toegepast voor het maken van gevel- en dakelementen. De elementen worden in een fabriek geproduceerd en worden per vrachtauto naar de bouwplaats gebracht. Dit wordt ook wel pre-fab genoemd het voor produceren van bouwdelen. Vervolgens zijn de elementen relatief eenvoudig te plaatsen, waardoor een gebouw snel wind- en waterdicht kan worden gemaakt.

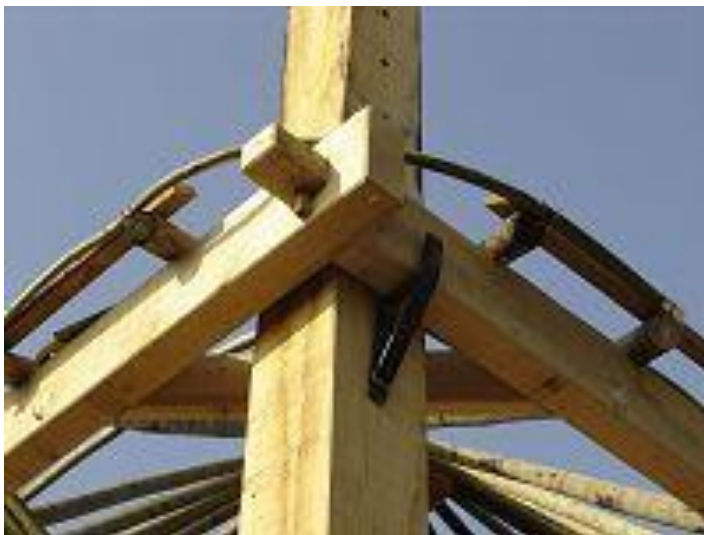
**Figuur 33, Bouwconstructie van vuren**

Vuren wordt vooral gebruikt in de bouw: kapconstructies, binnenkozijnen, stijl- en regelwerk etc. De fijnere kwaliteiten komen in aanmerking voor te verven binnentimmerwerk. Ook is vuren te vinden in boekenkasten en magazijnstellingen. Het wordt veel verkocht in doe-het-zelf-winkels en bouwmarkten: aangezien de mindere kwaliteiten veel noesten hebben, die er na droging uit kunnen vallen, is het voor bepaalde toepassingen wenselijk op uiterlijk te controleren

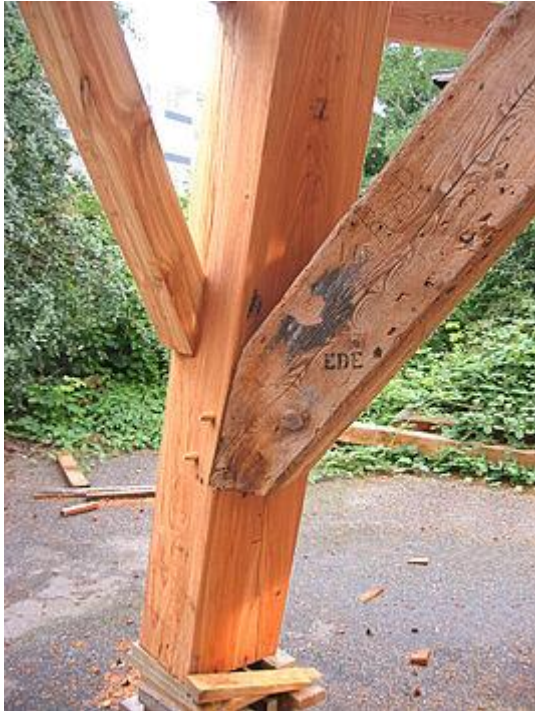
**Figuur 35, Constructie van lariks**

Larikshout wordt toegepast als deur- en raamkozijnen, vloeren zoals parket, trappen. Het wordt ook gebruikt in de boten- en scheepsbouw, palen, heiwerk, stoken, hekken en dakspanen. Ook wordt van larikshout decoratief fineer gesneden.

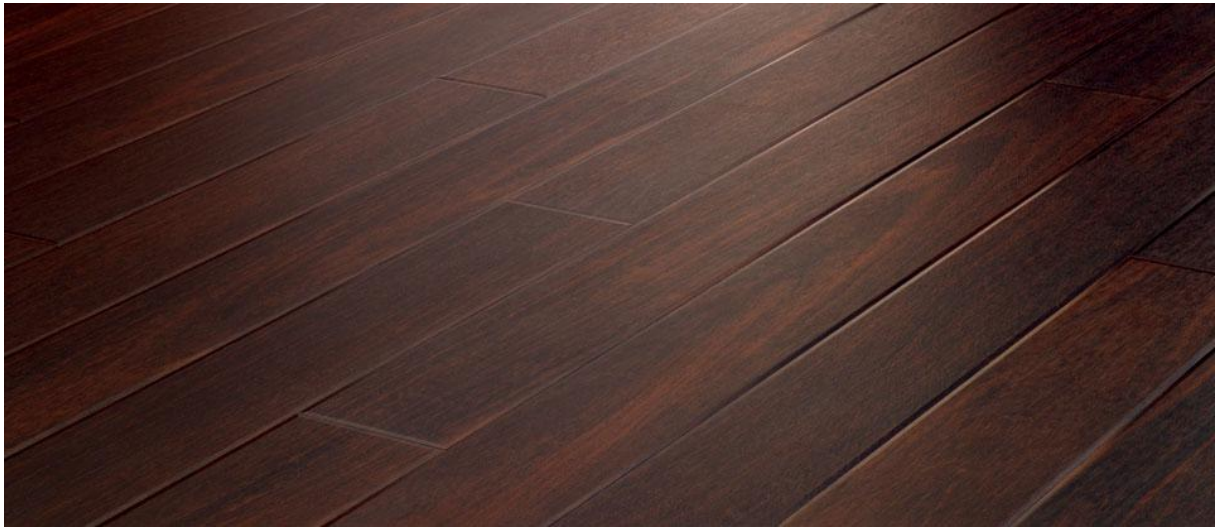
**Figuur 38, Vloer van merbau**

Merbau wordt veel toegepast als parket, zware constructies, betimmeringen, stelen van slaggereedschap, in de botenbouw, bielzen, meubelen waaronder kantoormeubelen, keukenkasten. Mooi getekende stammen worden tot fineer gesneden en gebruikt als bladen van tafels.

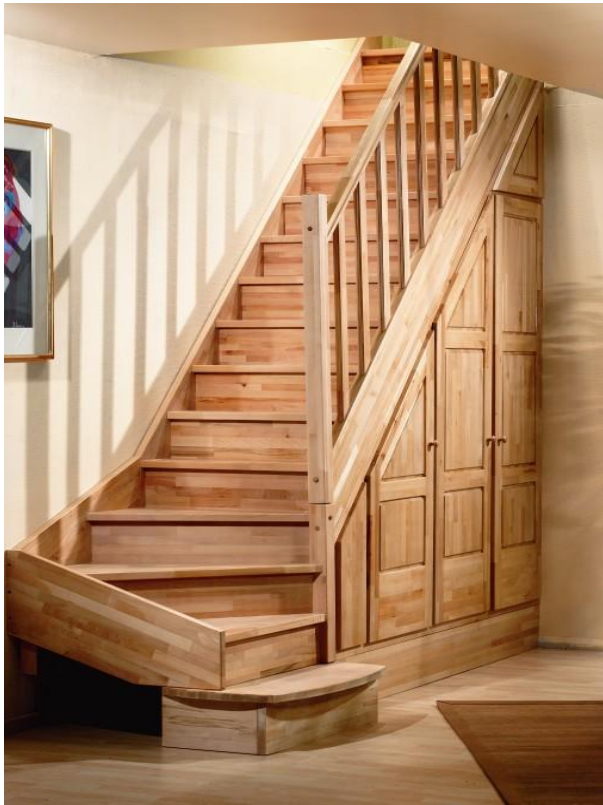
**Figuur 41, Beukenhouten trap**

Beukenhout wordt toegepast in massieve vorm en in gelamineerde vorm zoals meubelen waaronder bureaus, banken en stoelen. Betimmeringen, keukenvoorwerpen, gereedschappen, handvatten van gereedschap en werkbanken, draaiwerk, muziekinstrumenten, speelgoed, vloeren, triplex en decoratieve fineer.

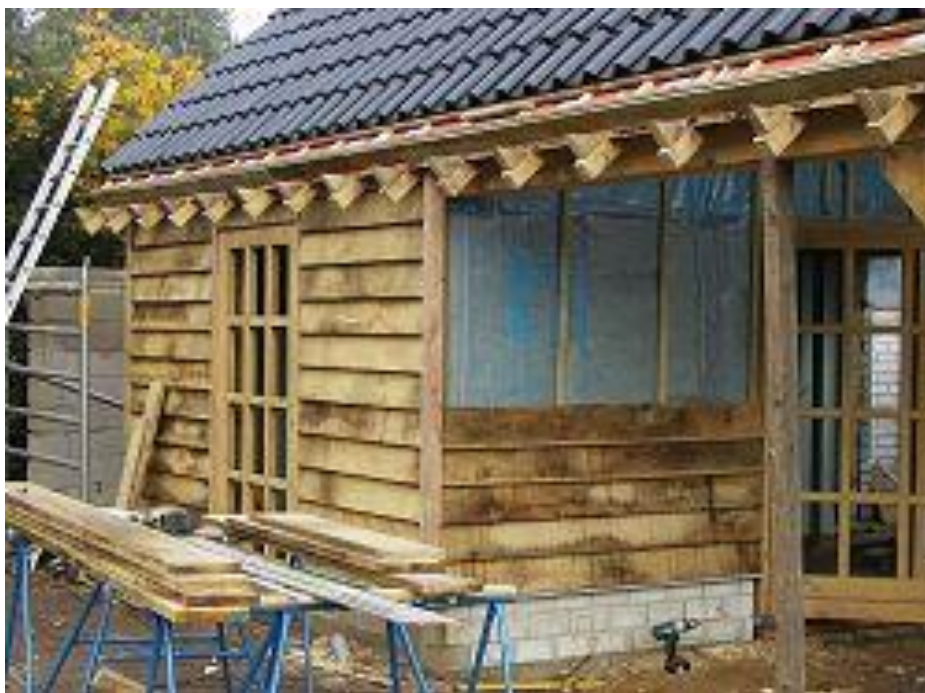
**Figuur 44, Potdekselplanken van eiken**

Eiken heeft vele toepassingen zoals meubelen, schrijnwerk, boten, carrosserieën, kerkbanken en kansels, rouwkisten, vloeren, kantoormeubelen. Het wordt daarnaast ook gebruikt voor vaten als opslag voor wijn, cognac en bier. Gesneden eiken finer wordt gebruikt voor decoratieve doeleinden en geschild finer wordt gebruikt voor tri- of multiplex.

*Toepassing Europees eiken potdekselplanken*

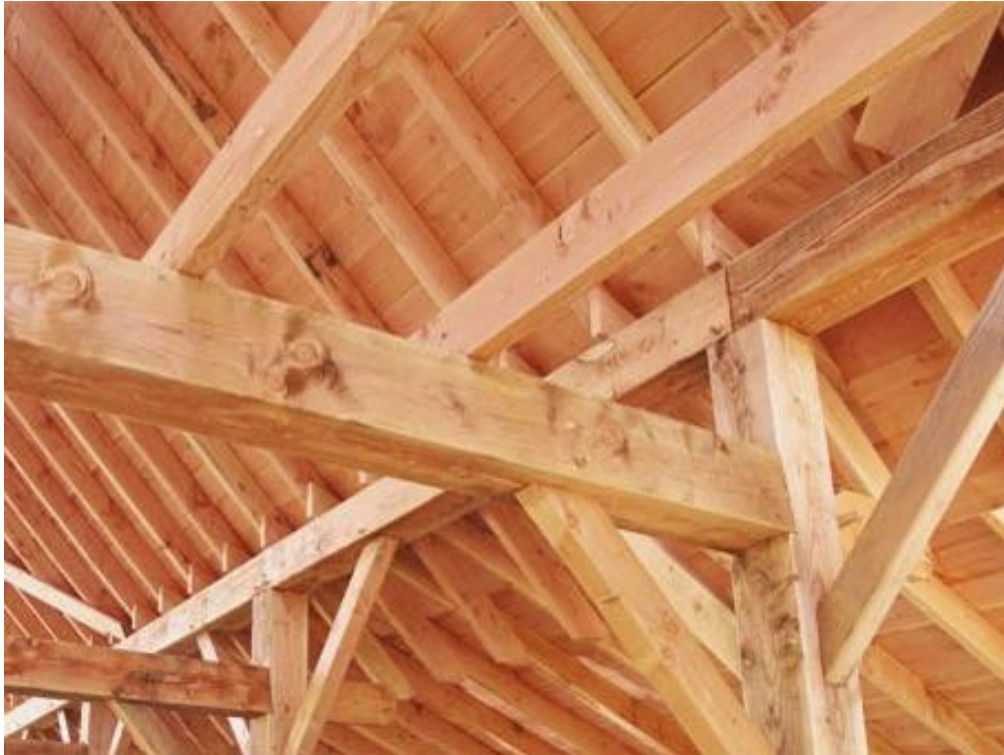
**Figuur 50, Kapconstructie van Douglas**

Douglas hout is een houtsoort die veel tri- en multiplex levert. Daarnaast ook grote hoeveelheden fineer brengt. Het wordt veel gebruikt voor steunbalken, bouwwerk, huis- en fabrieksvloeren, bekisting, verpakkingsmateriaal, meerpalen, binnen- en buitenbetimmering, hutten, vaten en bielzen.

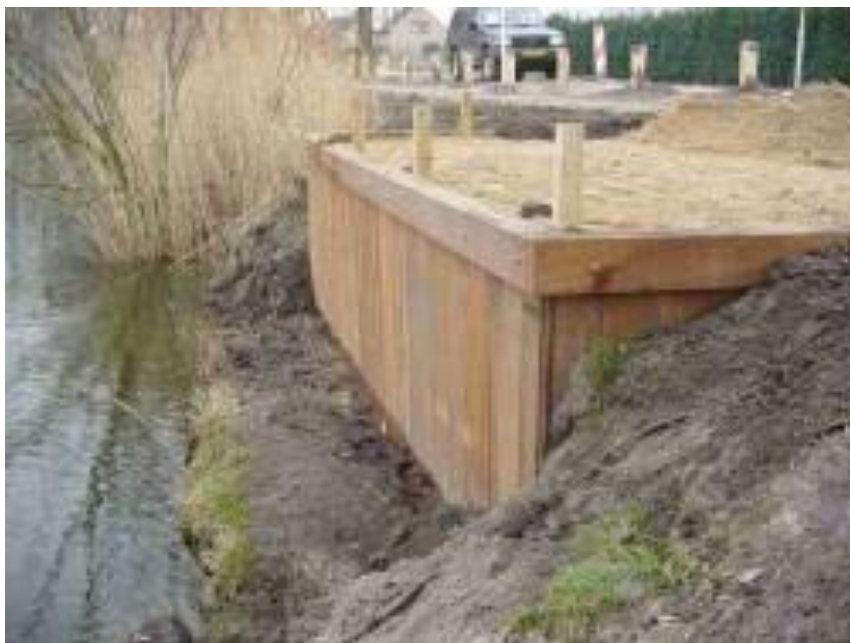
**Figuur 53, Damwand van robinia**

De toepassingen van robinia zijn verschillende. Het wordt veel gebruikt voor bootplanken, houtwaren, poorten, palen, stokken, vaten, propellers, lagers en lagerbussen, beschotwerk, heken, kisten, steunblokken, katrollen en carrosserieën. Robinia is kwalitatief een goede houtsoort voor schrijnwerk en fijn timmerwerk en wordt gesneden als decoratieve fineer.

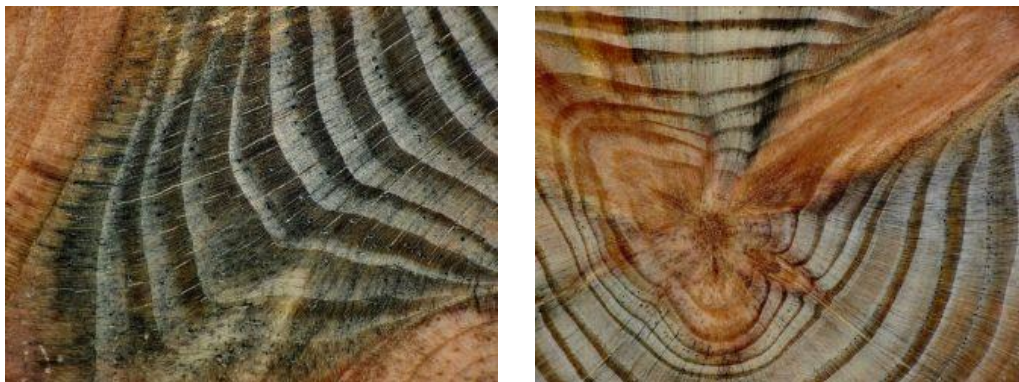
Figuur 60, Voorbeelden van blauwschimmel

Blauwschimmel, de naam zegt het al geeft een blauwe tint of gloed aan het hout. Dit zijn schimmels die leven van de inhoudsstoffen van het hout. Het hout krijgt een niet zo fraai uiterlijk van deze soort aantasting. Omdat de blauwschimmel het hout zelf niet aantast heeft deze weinig invloed op de sterkte eigenschappen van het hout. Blauwschimmel kan wel de oorzaak zijn van een slechte hechting van het verfsysteem op het hout. Het komt veel voor in het spinthout van grenen. Hierdoor wordt grenen ook bijna niet meer gebruikt als gevelkozijnen.

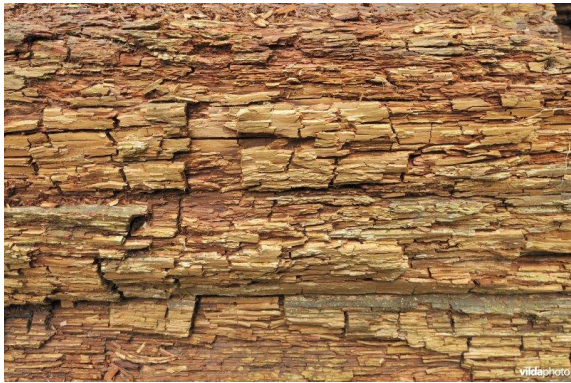
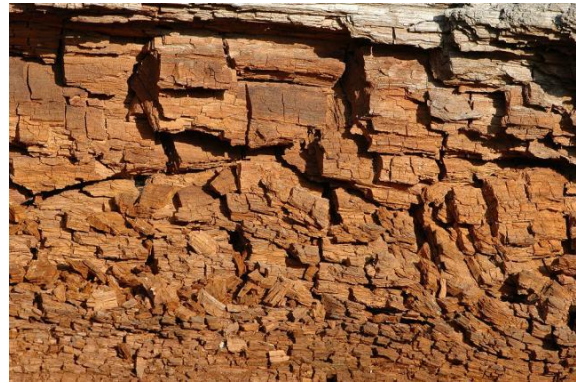
Figuur 61, Voorbeelden bruinrot

Bruinrot geeft een roodachtige kleur aan het hout. Bij deze schimmel zijn veel krimp en scheuren in het hout aanwezig die loodrecht op elkaar staan. Bruinrot tast de cellulose van het hout aan. Hout dat volledig is aangetast door bruinrot kan met de hand verpulverd worden. Plekken die gevoelig zijn voor bruinrot zijn kozijnhoeken en verbindingen in dorpels. Bij witrot is het hout witachtig van kleur en veel zachter dan het overige hout. Het valt in lange draden uiteen. Witrot tast de cellulose en het lignine van het hout aan. Deze vorm van houtrot komt voornamelijk voor in loofhout.

Bruin- en witrot zijn beide het gevolg van houtaantasting door verschillende soorten schimmels. De sterkte en duurzaamheid gaan hierdoor sterk achteruit. Een belangrijk kenmerk van aangetast hout is gewichtsverlies, dit ontstaat doordat de koolhydraten uit het hout door zuurstof worden omgezet in water en koolzuur. Dit verdwijnt uit het hout waardoor het lichter wordt. Stilstaande lucht is een grote bevorderaar van schimmelvorming. Schimmels ontstaan eerder in spinhout dan in kernhout, dit omdat in het spinhout de voedingsstoffen van het hout zijn opgeslagen. Daarbij is spinhout erg zacht waardoor het eerder kan worden aangetast. Als de voedingsstoffen in het spinhout op zijn wordt pas het kernhout aangetast. Hout uit duurzaamheidsklasse 1 vormen tijdens het verkernen een natuurlijke hout fungicide (schimmeldoder) zo wordt de schimmel op natuurlijke wijze tegengegaan.

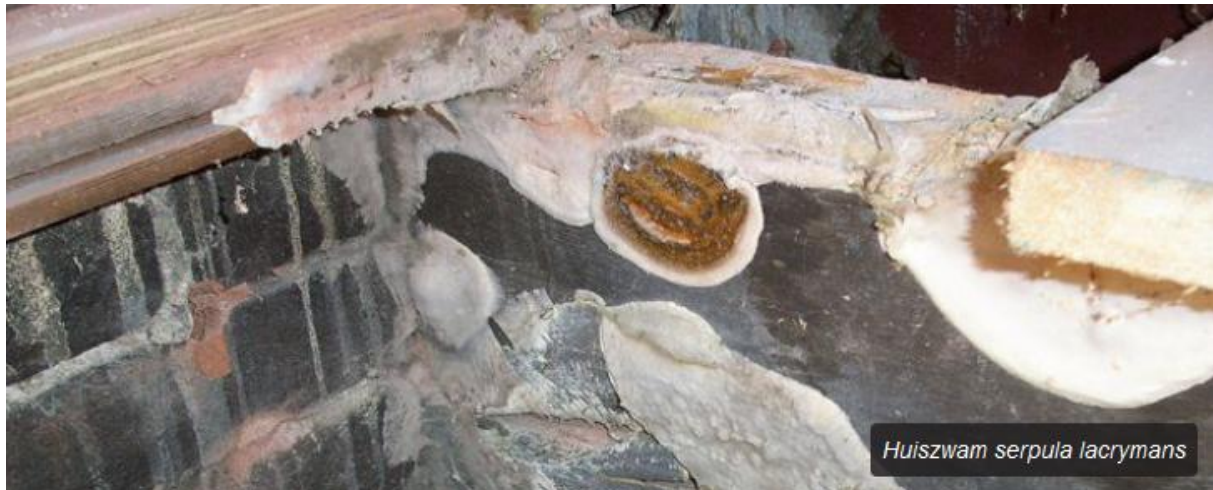
Figuur 63, *Serpula Lacrymans*

Vooraf naaldhout. Ook loofhout. Komt tevens op en in muurwerk voor.

Mycelium wit tot grijs, vaak met gele vlekken en waterdruppels. Strengen grijs, tot 1 cm dik, in droge toestand bros. Vruchtlichamen vrij plat, 1-3 cm dik, gerimpeld, bruin met witte rand. Grote hoeveelheid sporen vormt "bruin stof". Wanneer een huis door huiszwam is aangetast, is snel ingrijpen noodzakelijk, afhankelijk van de condities in een ruimte kan huiszwam tot wel 10 cm. per week groeien. Groeit gemakkelijk over grote afstand op de bodem van de kruipruimte, aanwezige houtresten en bouwafval zijn hiervan de oorzaak. Daarnaast kan zwam makkelijk door bouwmuren heen naar naastgelegen woning uitbreiden, maar ook vanuit de kruipruimte omhoog groeien achter voorzetwanden, stucwerk of langs kozijnen. Een huiszwam probleem kan overal in een pand/woning voorkomen, zowel in de kruipruimte als in een kapconstructie. Ten gevolgen van een lekkage kan zwam ook op een verdieping ontstaan. Behandelen van (funderings)metselwerk, bodem van een kruipruimte en nog gezonde hout is noodzakelijk.

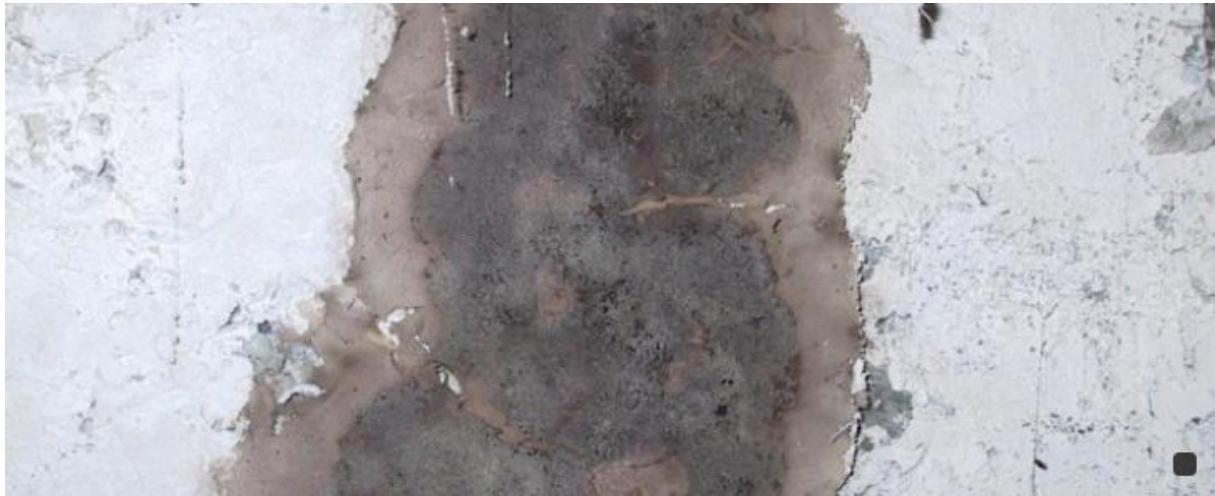
**Figuur 64, *Coniophora Puteana***

Naald- en loofhout. Soms op muurwerk.

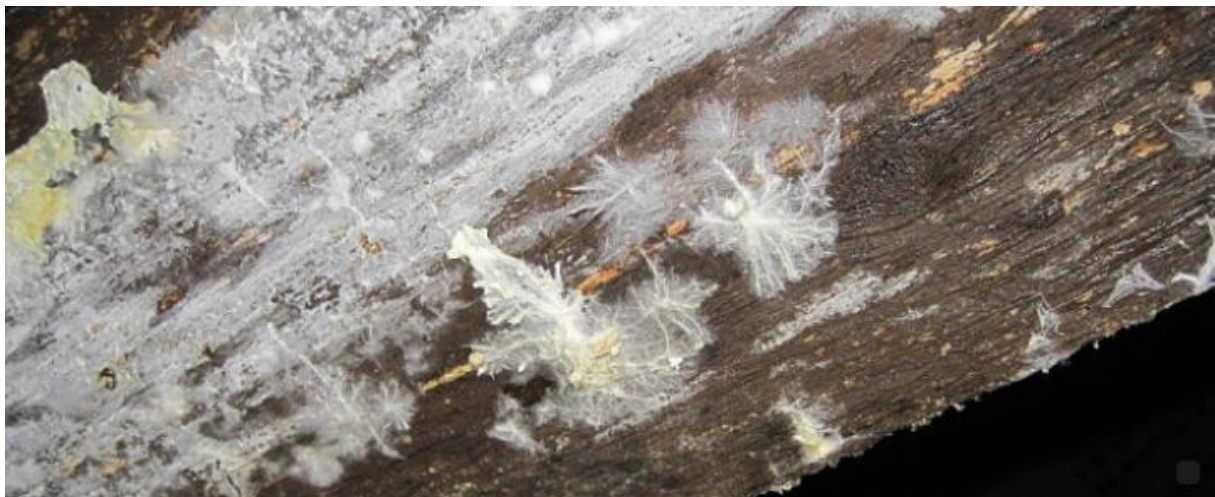
**Figuur 65, *Atrodia xantha***

Naald- en loofhout.

Mycelium helder wit, wattenachtig. Strengen wit, 1-3 mm dik, in droge toestand buigzaam. Vruchtlichamen tot 1 cm dik, wit tot gelig met grote zichtbare poriën (diameter 0,3-1 mm). Deze zwamsoort groeit zelden op metselwerk, groeit het snelst in zeer vochtige condities. Ook goed te herkennen aan zijn bloemkoolachtige uiterlijk. Bestrijdingsmaatregelen zijn noodzakelijk.

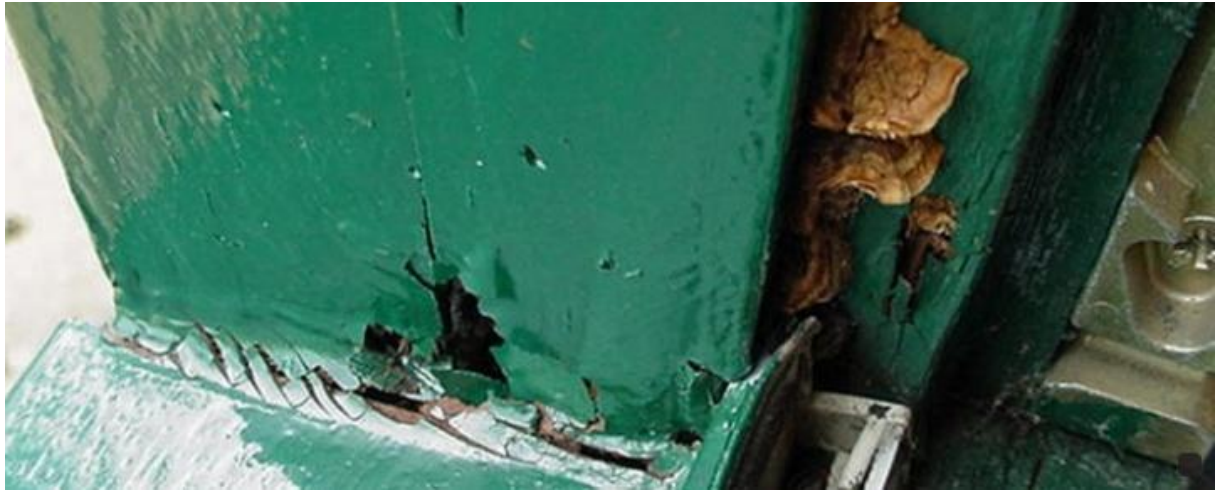
**Figuur 66, Gloeophyllum sp.**

Vooral naaldhout.

Weinig beige tot bruin gekleurd mycelium, alleen in droogscheuren. Geen strengen. Vruchtlichamen halfcirkelvormig tot langgerekt, bruin, ong. 3 cm breed.

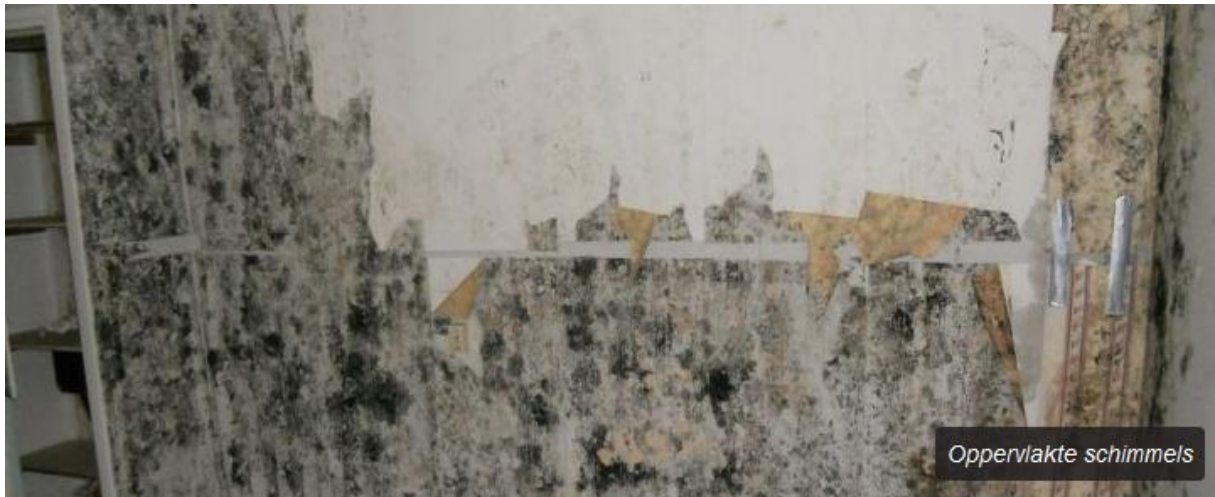
**Figuur 67, Oppervlakte schimmels**

Vooral naaldhout. Ook loofhout. Vochtige wanden.

Oppervlakte schimmels kunnen voorkomen in allerlei kleuren, de meest voorkomende is de aspergilles niger. Komt veel voor in slecht geventileerde, hoog vochtige (woon)ruimtes. Deze schimmels tasten het hout niet direct aan, echter op termijn kan er wel een houtaantastende zwam ontstaan. Is in staat zeer snel te groeien. Behandeling van de oppervlakken is noodzakelijk, hiervoor zijn specifieke bestrijdingsmiddelen voorhanden.

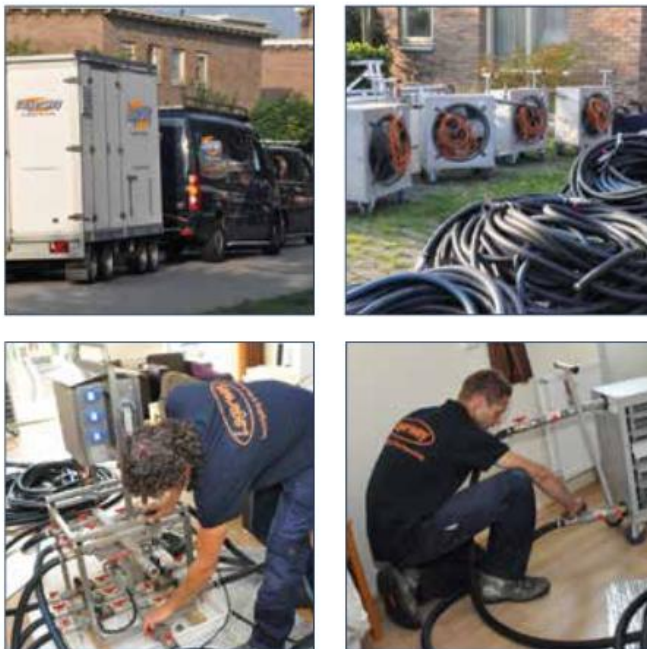
**Figuur 68, Plan hitte behandeling**

Daarna wordt het object ingepakt met isolatie zeil dit wordt ook wel het bouwen van een isolatiecontainment genoemd. Dan wordt de apparatuur voor de hittebehandeling opgebouwd en geïnstalleerd. In het containment worden sensoren geïnstalleerd die de temperatuur en de luchtvochtigheid aan sturen. Daarnaast worden er ook temperatuur sensoren geplaatst in het aangetaste hout. Hiermee kan gekeken worden tijdens de behandeling of ook daadwerkelijk de temperatuur diep in het hout goed blijft.

De na de voorbereidingen kan de hittebehandeling beginnen. De temperatuur wordt langzaam opgevoerd in de ruimte/containment. Dit gebeurt in fases zodat het verhittingsproces geleidelijk verloopt en geen schade aan kan richten. Tijdens het opwarmen van de ruimte worden de temperatuur en de luchtvochtigheid door de specialist in de gaten gehouden. Dit wordt gedaan met digitale apparatuur ze betreden de ruimte niet. Op de apparatuur is de maximale temperatuursstijging per uur vooraf ingesteld. Zodra de maximale temperatuur van ongeveer 50 graden Celsius is bereikt worden de ruimtes of objecten minimaal een uur op dezelfde temperatuur gehouden zodat de insecten ook gedood worden. De temperatuur wordt gecontroleerd naar een normale waarde gebracht. Alle containmenten en zeilen worden weer verwijderd. Hierna kunnen de behandelde ruimte of objecten meteen gebruikt worden.

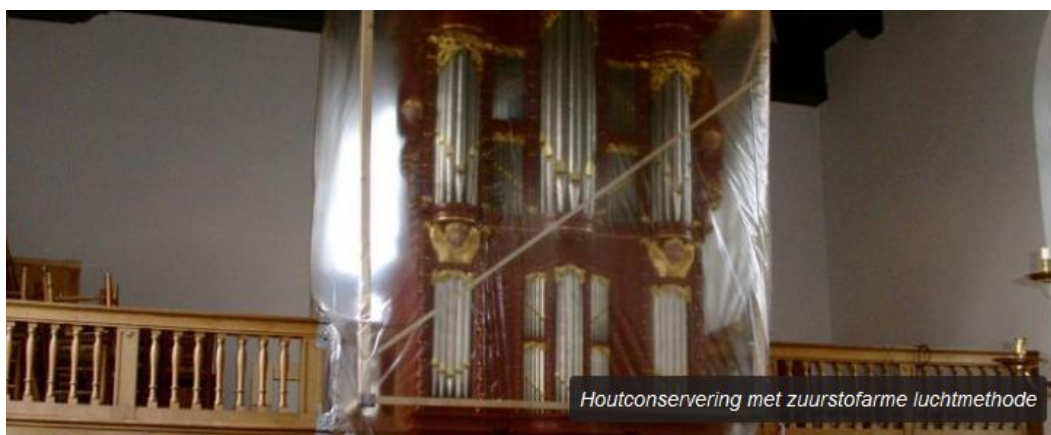
Figuur 69, Zuurstofarme methode

Het principe van deze methode is het terug dringen van de zuurstof concentratie van de lucht. Het object wordt in een folie of zeil gepakt zodat er geen lucht van buiten af in kan. De zuurstof in de lucht rond het object wordt tot een niveau gebracht dat de insecten en larven niet meer voldoende kunnen ademen en sterven.

Verschillende insecten (*tabel 1: soorten insecten, schades die ze achter laten en bestrijdingmethoden*) kunnen bestreden worden door de omgevingslucht zuurstof arm te maken. Deze methode wordt gebruikt bij object die zeer kwetsbaar zijn, waar bestrijdingsvloeistoffen en gassen niet kunnen worden toegepast. Zoals: museum voorwerpen, meubels, heilige beelden, orgels, enzovoort. Deze methode wordt ook toegepast in archieven tegen papiervisjes, motten, tapijtkevers en wantsen.

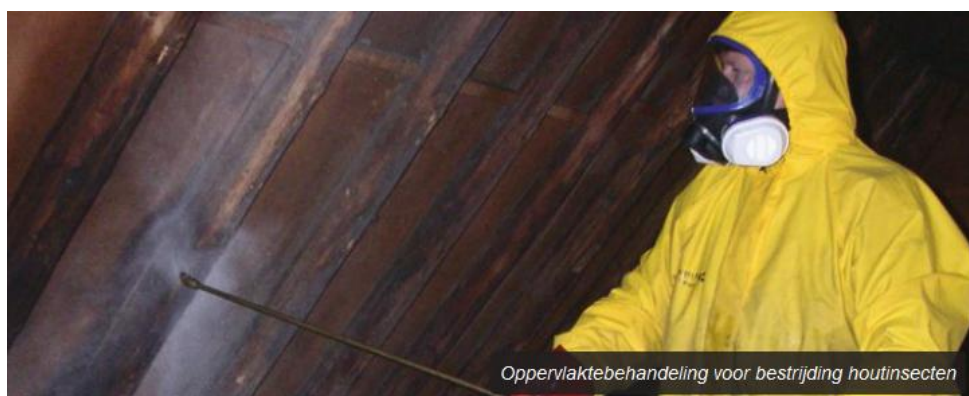
Figuur 70, Oppervlakte behandeling

Voor de behandeling wordt het hout schoon gemaakt en stofvrij. Bij een schoon en stofvrij oppervlak is de behandeling effectiever. Hierdoor wordt de bestrijdingsvloeistof beter opgenomen in het hout. De vloeistof wordt aangebracht door middel van sprayen.

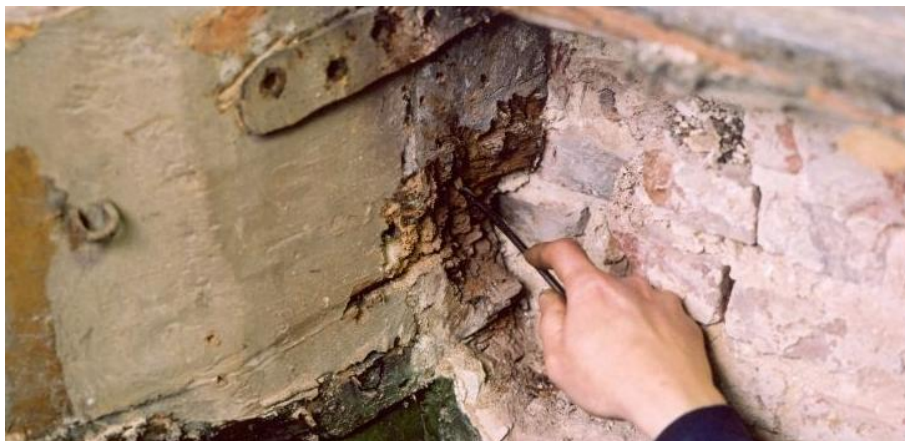
Figuur 73, Er wordt met een priem gekeken tot waar de houtrot zich bevindt

De toepassing van deze epoxytechniek wordt niet alleen bij balken uit gevoerd maar ook bij; spantbenen, muurstijlen, korbelen, sleutelstukken, muurplaten, constructieve balkverlijming, constructieve balkverzwaring, constructieve scheurherstel, constructief herstel van gekraakte balken en fixatie.

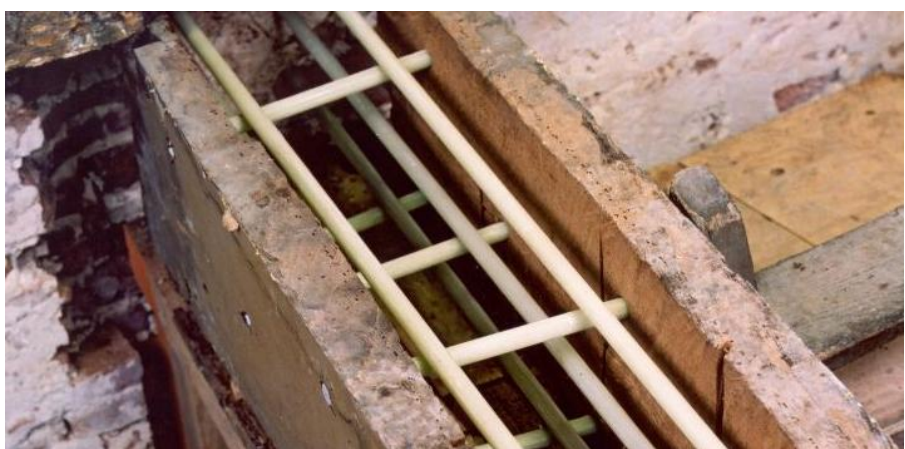
Figuur 74, De bekisting met glasvezelstaven voor het gieten van de epoxyhars

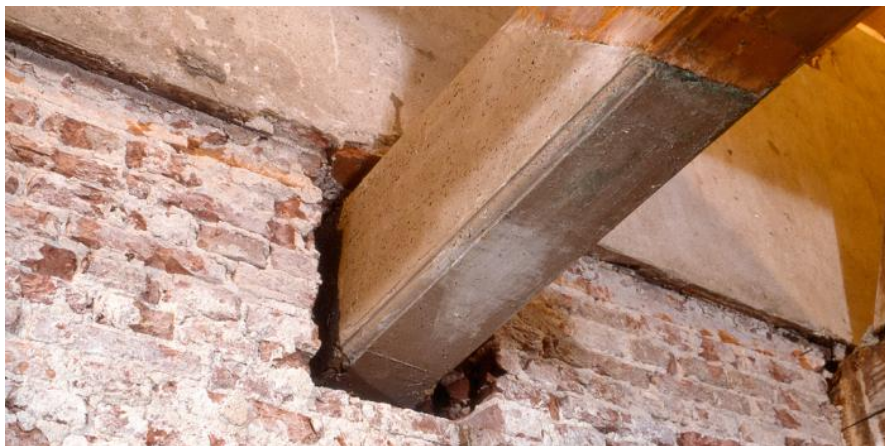
Figuur 75, Eindresultaat na verwijderen van de bekisting

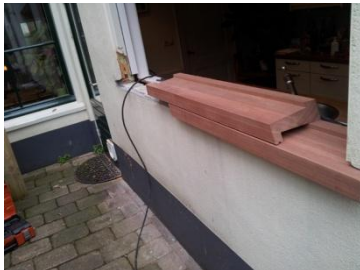
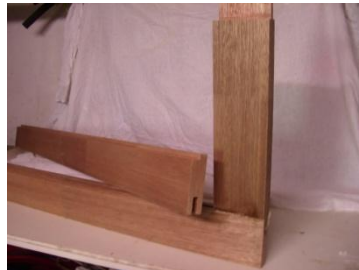
Een nieuw dorpel- of stijldeel pas maken. Het nieuw te plaatsen onderdeel pas maken. Probeer altijd dezelfde houtsoort te gebruiken als het bestaande verwijderde deel. Houd er rekening mee dat er een minimale lijmmaad tussen moet blijven van 0,5 tot max. 1 cm. Bij dragende constructies een hoek van 90 graden aan houden.

Een lijmmaad van minimaal 3 mm tot maximaal 7 mm aanhouden.

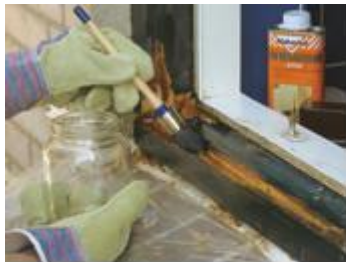
Op de lijmszijde van het bestaande en nieuw hout nu de impregneer/fixeer dun aanbrengen en laten intrekken. Niet teveel aanbrengen, dan wordt de laag te glad.

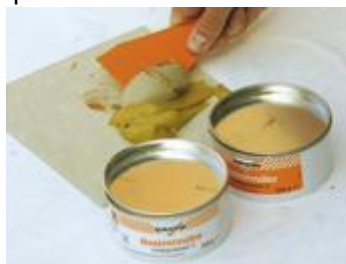
Houtrotvuller aanmaken. Doe de twee componenten bij elkaar en meng deze goed door met je spatel. Het middel moet één kleur worden. Maak niet teveel pasta aan, deze droogt snel.

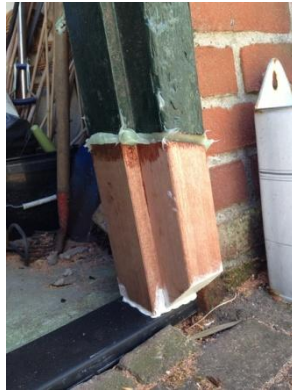
De lijmzijde van oud en nieuw element goed benatten (aanbranden) met de reparatiepasta. Daarna een bed van reparatiepasta aanbrengen en daar het nieuw deel passend in aandrukken. Het nieuwe stuk hout goed in lijn met het overige nog bestaande kozijn houden. Zorg ervoor dat de lijmnaad volledig gevuld is. Een dikkere laag reparatie aanbrengen zodanig dat na het plaatsen van het nieuwe dorpel- of stijldeel, de lijmnaad volledig is gevuld. Daarna strak afmeten.

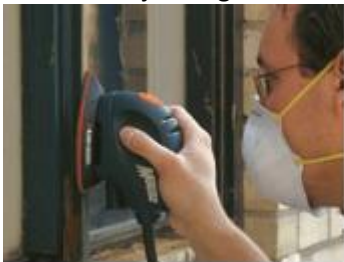
Na uitharding mechanisch schuren. Eventuele oneffenheden kunnen nog bijgeplamuurd worden met de reparatieplamuur. Na uitharden mooi glad schuren. Met een schuurmachine schuur je het gehele kozijn. Daarna kun je het gaan afwerken met een verfsysteem.

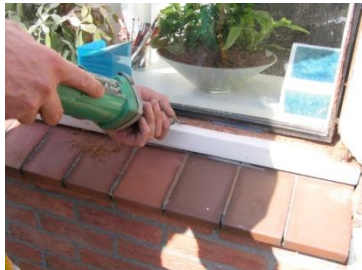
Rotte plek verwijderen. Met een frees verwijder je de rotte plek, net wat meer dan je tegen komt, zodat het zich niet verder kan verspreiden.

Verwijder het aangetaste deel tot ongeveer een centimeter in het gezonde, niet verkleurde hout. Zorg dat er geen rot hout achterblijft. Anders gaat het verrottingsproces van binnenuit verder.

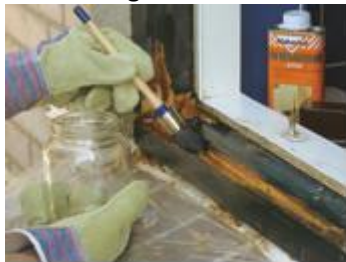
De uitgehakte plek behandelen. Met fixeermiddel fixeer je het blootgelegde gedeelte van het hout. Voor aantasting tot vuistgrootte volstaat een tweecomponentenreparatiemiddel van epoxyhars, eventueel gecombineerd met een houtverduurzaming (primer/fixeer).

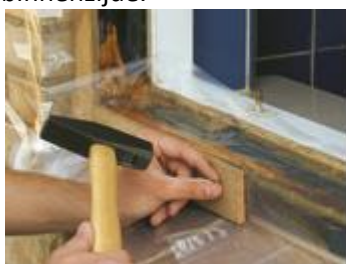
Maak eventueel een bekisting om snel een strak geheel te krijgen (lees de gebruiksaanwijzing van het vulmiddel welk materiaal u hiervoor gebruikt).

Bekisting maken. Je maakt als het een groot gat is een bekisting om ervoor te zorgen dat het reparatie middel op zijn plek blijft zitten. Zijn de randen van het kozijn ook beschadigd, maak dan van een paar stukjes triplex een bekisting voor de houtrotvuller. Bekleed dit met plasticfolie aan de binnenzijde.

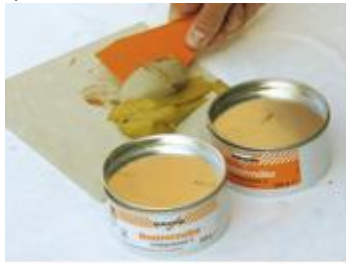
Houtrotvuller aanmaken. Doe de twee componenten bij elkaar en meng deze goed door met je spatel. Het middel moet één kleur worden. Maak niet teveel pasta aan, deze droogt snel.

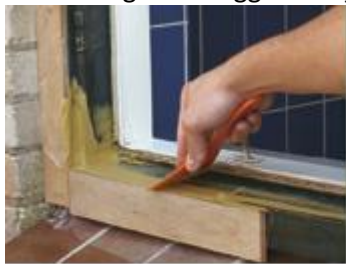
Vul de opening. Met de spatel vul je het weggefreesde stuk. Probeer hierbij te vermijden dat er lucht tussen komt. Strijk het middel zo glad mogelijk af.

Breng de pasta met een smal plamuurmes in het gat aan. Met een breed plamuurmes strijk je het vervolgens glad. Verwijder overtollig vulmiddel direct.

Zit de beschadiging op een hoek, dan is houtrot reparatie wat lastiger. Timmer een plankje op de tegenoverliggende zijde. Breng het vulmiddel hier strak tegenaan. Verplaats het plankje na uitharden naar de tegenoverliggende zijde. Nu kun je de andere kant vullen.

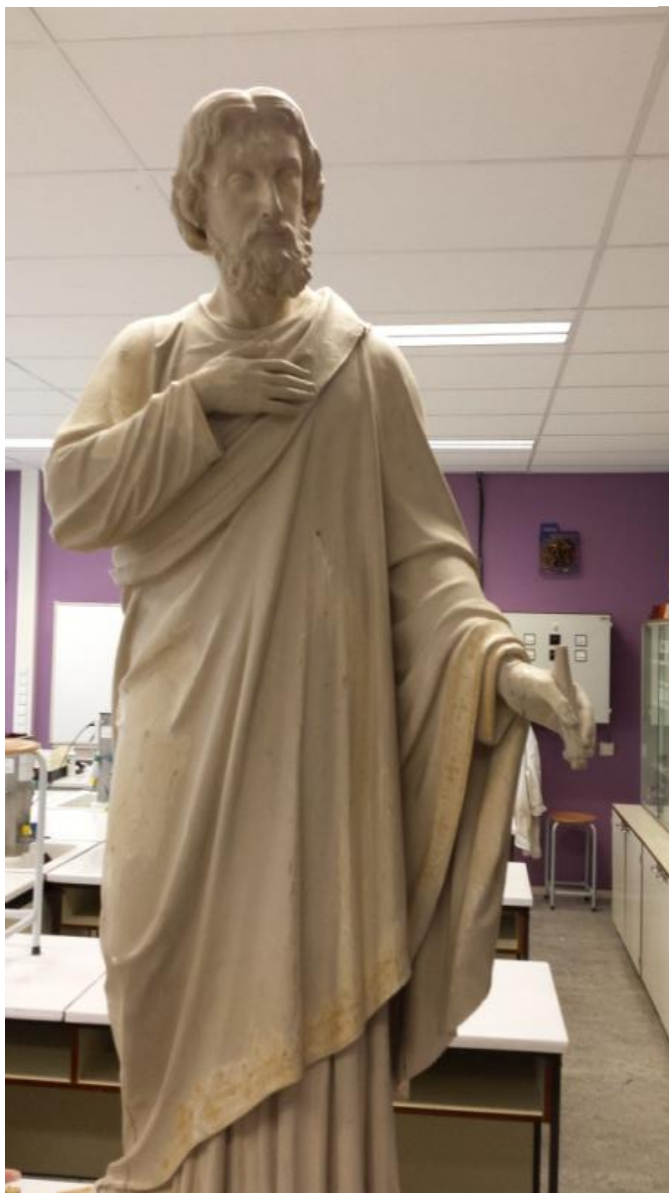
Figuur 77, Het Josef beeld

Als je naar de verflaag kijkt, is het beeld in een vrij slechte staat. Er zijn een aantal latex lagen aangebracht over de decoratielaag en er zijn afbladderingen en gaatjes zichtbaar. Er zitten +/- vijf lagen totdat je het hout kunt zien. Het beeld bestaat deels uit massief eiken, maar is aan de achterkant hol. Bij de aansluitingen op de verschillende houten onderdelen is het gaan scheuren, waarschijnlijk door de werking van het hout. Aan de hand van verschillende stalen met houtsoorten hebben we geconcludeerd dat het beeld van licht eikenhout is gemaakt.

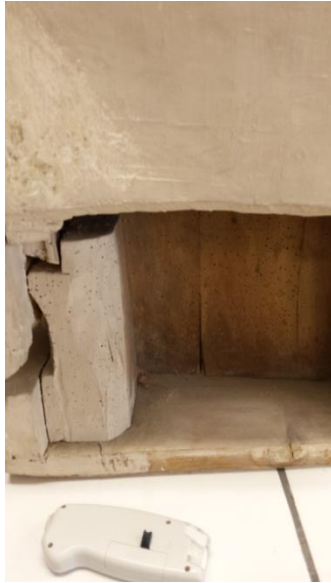
Figuur 79, Achterkant Josef beeld

Het is waarschijnlijk de kleine houtworm. Deze komt voor in kerken, zolders en oude woningen, in lichtarme, vochtige ruimtes. Het is een insect dat zich in een voorwerp nestelt en daar veel schade aanricht. Ze maken veelvuldig gaatjes, dit doen ze als ze uitvliegen. Ze maken ronde vluchtgaten van 3 á 5mm. Van het hout wordt vooral het spint aangetast, zo ook bij eiken.
