# Inspectierapport het Hoogeland Utrecht

| <b>Opdrachtgever</b> | Albert van Overhagen |
| <b>Adres</b> | Museumlaan 2 Utrecht |
| <b>Datum</b> | Mei 2016 |

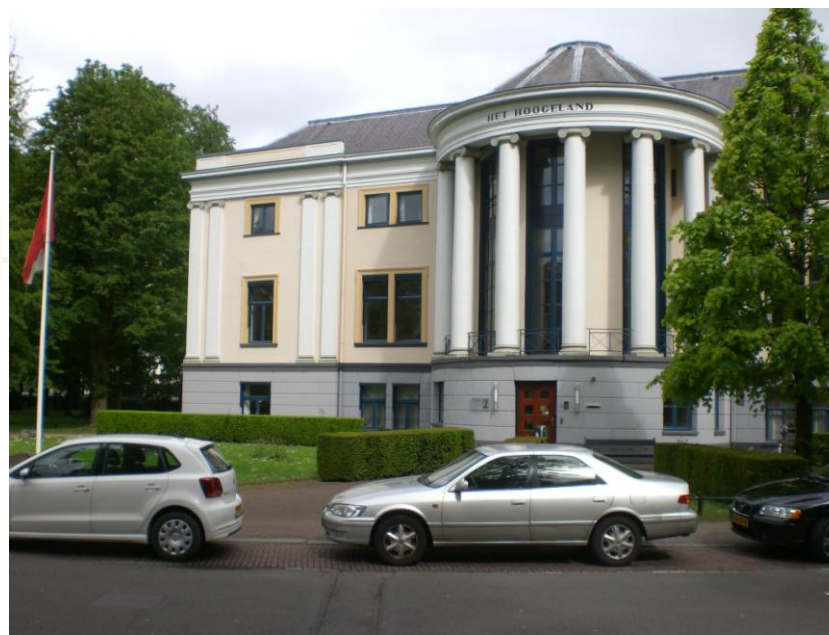
De zuid gevel heeft de meeste zonuren per dag. Daarom komt op deze gevel meestal de meeste verkleuringen voor. Ook het uitdrogen van kitvoegen en het bladderen van de verf komt vaker voor. Dit komt door de invloed van UV straling.

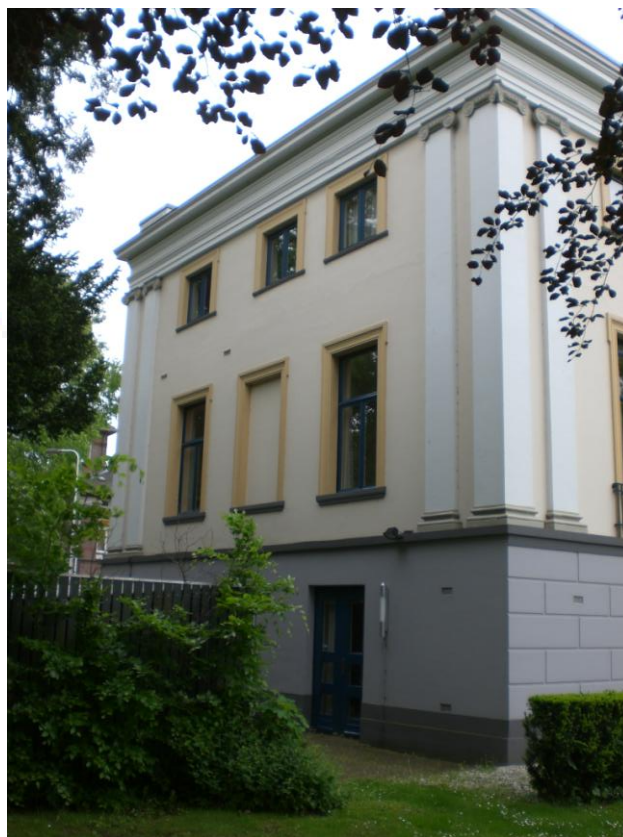
Deze zijde ligt beschut omdat er bomen tussen het gebouw en de straat staan. Het is er koud en vochtig. Er komt weinig zon aan deze zijde, daardoor kan het vocht in het stucwerk optrekken. Ook mosgroei heeft door het hoge vochtgehalte meer kans.
