# Kleinschalig restauratieonderzoek Eendrachtskapel

Kleinschalig restauratieonderzoek in het interieur van de Eendrachtskapel te Rotterdam.

Eendrachtskapel  
Rotterdam

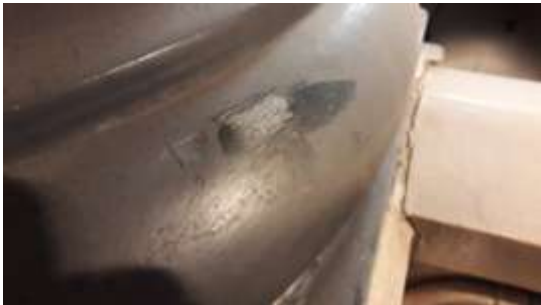
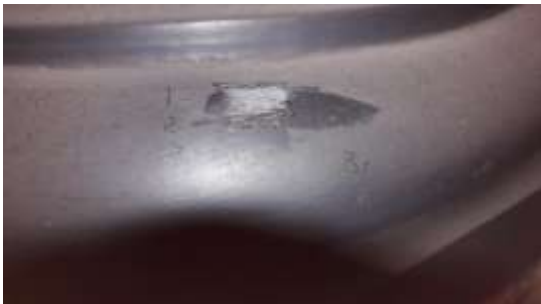
Op de pilaren bij het altaar zijn patronen gevonden. Waarschijnlijk zijn deze ook aanwezig op de andere pilaren in de kerk. Op de begane grond zijn de pilaren van marmeren overgeschilderd met synthetische zwarte verf.

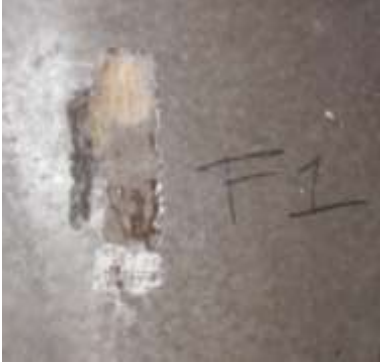
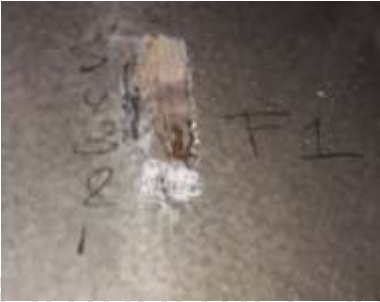
Onderzoek van diverse lagen en eventuele decoraties op de relingen op de bovenverdieping.
